ANÁLISIS DE ACCIDENTES DESDE LA PERSPECTIVA DE LA ERGONOMÍA: EL CASO DEL VUELO TAM JJ-3054

ANALYSIS OF ACCIDENTS FROM THE ERGONOMICS POINTS OF VIEW: THE CASE OF
TAM JJ-3054 FLIGHT

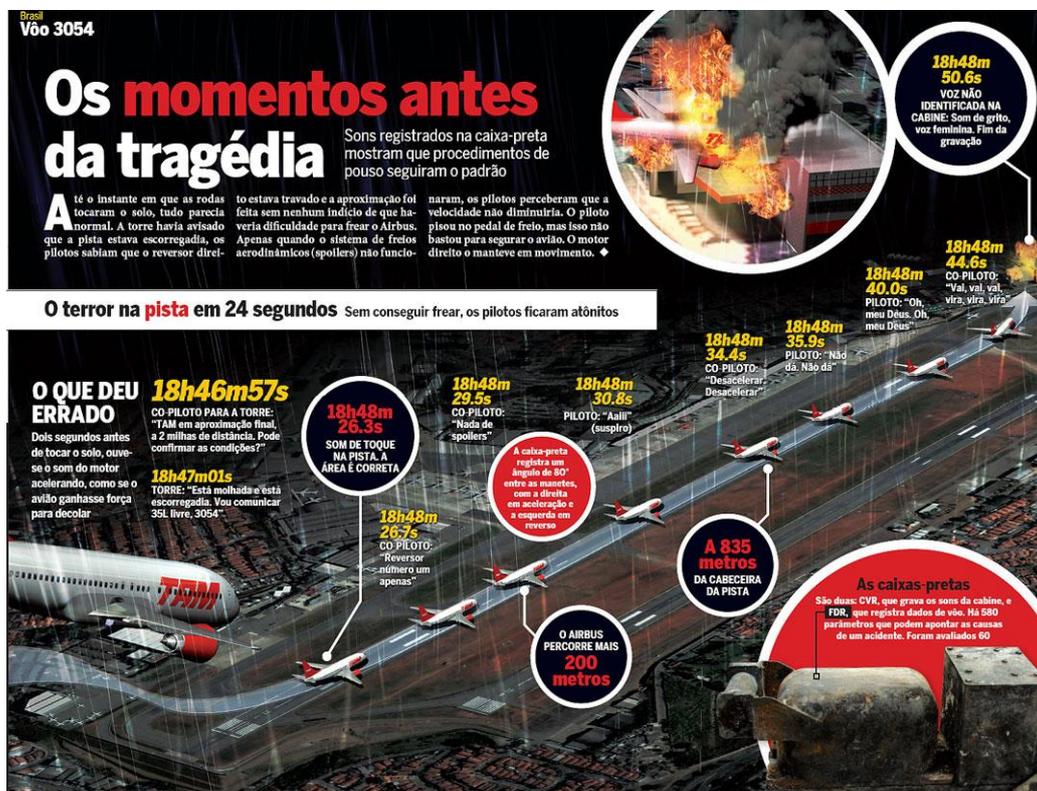
Figura 1. Trayectoria detallada del accidente.

Durante el aterrizaje, a las 6:48 pm, la tripulación observó que los spoilers no se habían activado y la aeronave, que no desaceleró como lo previsto - spoilers son superficies móviles en el ala que se abren para hacer resistencia al aire y disminuir la velocidad del avión. Además, con un motor dando velocidad extra hacia adelante y otro con el reverso auxiliando al sistema de frenos, luego de intentos de los pilotos de detener el avión en espacio diminuto, el JJ 3054 se desvió a la izquierda, dejando la pista de lado y cruzando la Avenida Washington Luís. Al salir de la zona del aeropuerto y atravesar la avenida chocó con una gasolinera y el edificio TAM Express (servicio de carga de la misma compañía). Desde el momento del aterrizaje hasta la colisión fueron solo 24 segundos. Todas las personas a bordo murieron y, además de estas, también otras doce personas que se encontraban en el edificio con el que chocó la aeronave. El Airbus quedó totalmente destruido como consecuencia del impacto y del gran incendio, que duró muchas horas (CENIPA, 2009).

Dichos eventos descritos en el párrafo anterior se pueden observar en la figura 1, que ilustra todo el trayecto recorrido por la aeronave al aterrizar en la pista 35L, que acababa de completar la primera etapa de aplicación de ranurado (grooving). Además, se describen algunos discursos de la caja negra del avión durante la tragedia que se conoce como el mayor accidente aéreo de Brasil.

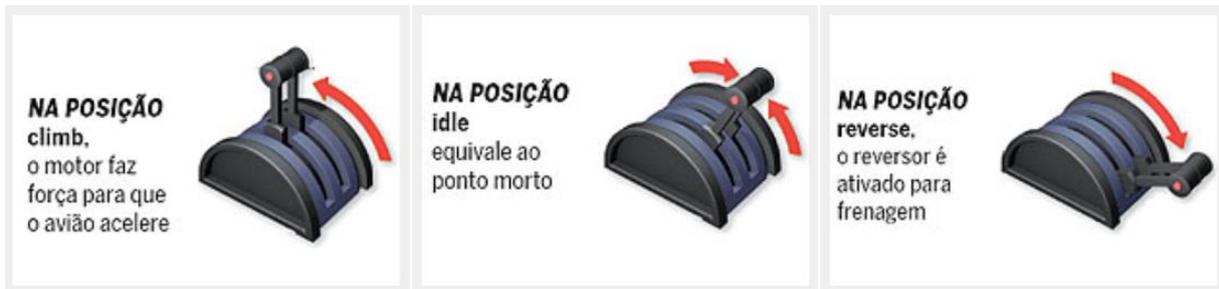
Figura 2. Explicación de la posición de las palancas de un avión A320.

- La primera hipótesis dice que habría habido una falla en el sistema de control de potencia y uno de los motores habría proporcionado al motor número 2 la información de que su respectiva palanca de potencia estaría en la posición "CL" (posición de aceleración), independientemente de cualquiera que sea el verdadero posicionamiento determinado por el piloto. Considerando esta hipótesis como la correcta, tenemos una falla en el diseño de la aeronave.

- La segunda hipótesis asume que el piloto habría realizado un procedimiento diferente al previsto en el MMEL (lista principal de equipos mínimos). Siguiendo esta línea de razonamiento, se puede imaginar que el PIC (Piloto al Mando) estaba dispuesto a realizar intencionalmente el antiguo procedimiento, considerando que la pista de Congonhas podría estar contaminada (mojada), con el fin de obtener un mejor desempeño en la desaceleración del aeronave luego de aterrizar en Congonhas, evitando el incremento de 55 metros determinado en el MEL. Entonces, dada toda la presión causada por las circunstancias, es posible que haya canalizado su atención a la necesidad de mover solo la palanca del motor # 1 a la posición "REV" (Reversa) (evitando el aumento de pista requerido) y, en un lapso perceptivo, puede haber mandado solo esa palanca a la posición "IDLE" (posición neutral), dejando la otra palanca en "CL". Considerando esta hipótesis como la correcta, tenemos un error humano. Landman et al. (2017) destacan que en la práctica operativa, la mera formación teórica puede resultar insuficiente durante un evento inesperado, requiriendo el encuadre de habilidades para afrontar con tales situaciones.

El significado de cada sigla en inglés y sus representaciones gráficas se puede ver en la figura 2.

Proyecto: En la aeronave A-320 era posible, durante el aterrizaje, colocar una de las palancas de potencia en la posición "REV" y la otra en la posición "CL" sin que ningún dispositivo alertara eficientemente los pilotos. Esta situación colocó a la aeronave en una condición crítica y, sin tiempo para que la tripulación identificara esta configuración y los parámetros de la pista, se produjo la situación catastrófica.
