## ANÁLISIS DE CAUSAS PROFUNDAS Y PROPUESTAS DE MEJORAS ESTRATEGICAS ANTE UN SUCESO CRÍTICO EN UNA CENTRAL HIDROELÉCTRICA: APORTES DE LA ERGONOMÍA COGNITIVA

ROOT CAUSE ANALYSIS AND STRATEGIC IMPROVEMENT PROPOSALS FOR A CRITICAL INCIDENT IN A HYDROELECTRIC POWER PLANT: CONTRIBUTIONS OF COGNITIVE ERGONOMICS

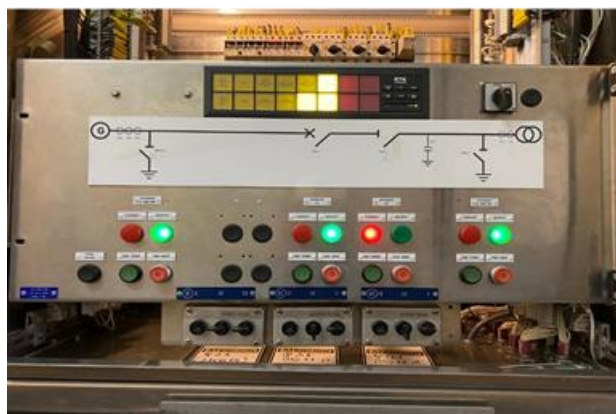
**Figura 1.** Panel de control de interruptor.

Dadas estas condiciones, se propone realizar una intervención ergonómica que incluya la investigación de causas profundas del suceso. Para una mejor comprensión, a continuación, una fotografía del interruptor con la puerta de acceso principal abierta, operado a través de controles que incluyen; botones pulsadores de accionamiento manual simple a través de los dedos como efectores; y dispositivos informativos visuales, representados a través de luces monocromáticas indicadoras de estado de operación.

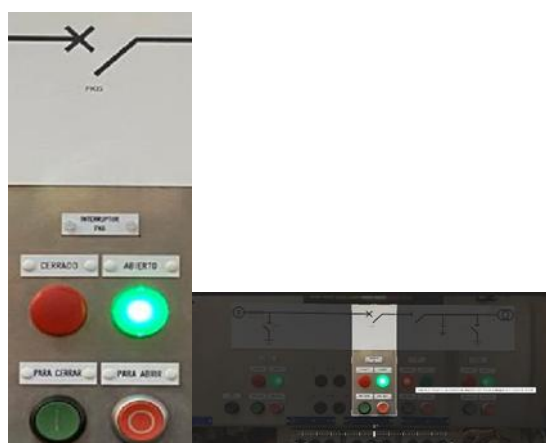
**Figura 3.** Unidad de operación de panel de control de interruptor.

Como respuesta, el sistema devuelve información de su nuevo estado a través de un DIV. A continuación, un zoom fotográfico y su referencia espacial, de una unidad de operación del tablero donde se observan: pulsadores no luminosos (debajo), dispositivos de información visual luminosos cualitativos (al medio), y un esquema gráfico estático simplificado de la función de control (arriba).

En este caso, la orden ingresada al sistema a través de un pulsador no luminoso estandarizado (como el de la figura 3) es seguida por una respuesta del sistema a través de un div con el código invertido. en este caso, al pulsar un botón rojo la respuesta de confirmación inmediata al estímulo es de color verde.

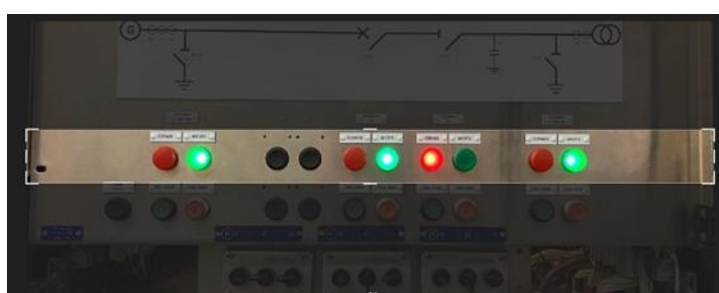
**Figura 5.** Reconocimiento espacial de estado del sistema en tablero de comando de interruptor

Mientras que la secuencia de arranque (con un enfoque panóptico del operador y características compatibles a la interpretación de ley de cierre), debería lucir como un sistema lógico permisivo de los cuatro dispositivos indicativos de color verde (todo verde) o blanco como confiere el estándar, la realidad lo expresa como una secuencia de verde-rojo-rojo-verde.

Esta última combinación de colores de los dispositivos indicativos, agrupados en espacio, sugiere una escena de interpretación secuencial a una correspondencia espacial, donde en realidad el requisito de ejecución de cada unidad de operación del tablero es exclusivamente individual. Lo confirma esto, además, la existencia de diversas configuraciones y combinaciones posibles en función de la información inicial que recibe el operario del estado del sistema y de los objetivos requeridos. Esto hace que la distinción de colores de los DIV no solo sea innecesaria, sino también divergente de los códigos utilizados para el control del

sistema, y, además, genera dificultades en la asociación de estados para el control del sistema en general.

La gestión de errores de ejecución: el error del operador de lanzar el proceso de arranque con la puesta a tierra de lado generador colocada o cerrada (a la izquierda de la foto), tiene consecuencias potencialmente catastróficas y directas que no están contempladas por la aplicación de controles de principios de compatibilidad de los estados posibles del sistema. esto significa que, las protecciones del sistema no identifican inconsistencias en los procesos de operación.

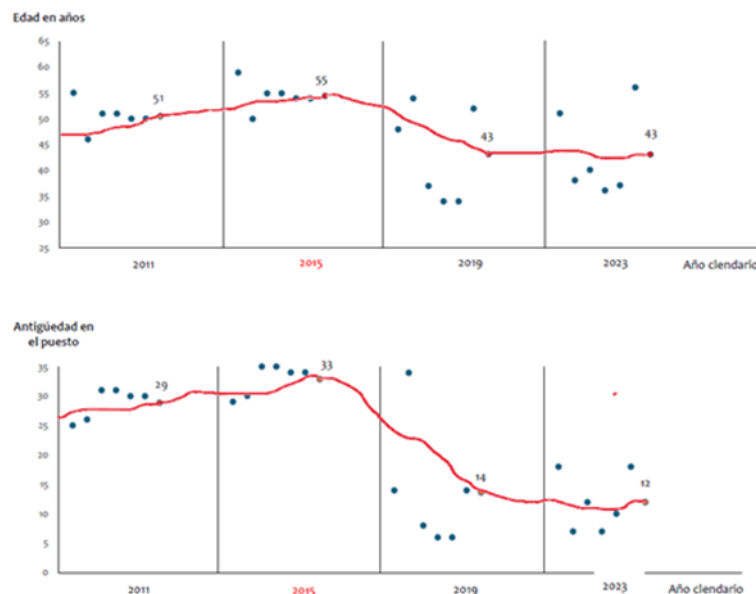
**Figura 8.** Gráficos de dispersión de edad y antigüedad en el puesto de trabajo en edad productiva (18 a 55).

Respecto al análisis de documentación relacionada con el impacto del reconocimiento del decreto diferencial del 2015 que fuerza un desprevenido recambio de personal, se obtienen las dispersiones de edad de jefes de turno y de la antigüedad de estos en su puesto de trabajo antes y después del punto de inflexión.
