EVALUACIÓN ERGONÓMICA DE LA LABOR DE OPERADOR DE TALLER DE MAESTRANZA DE UNA FUNDICIÓN

Ergonomic evaluation of mastranza workshop operator of a foundry

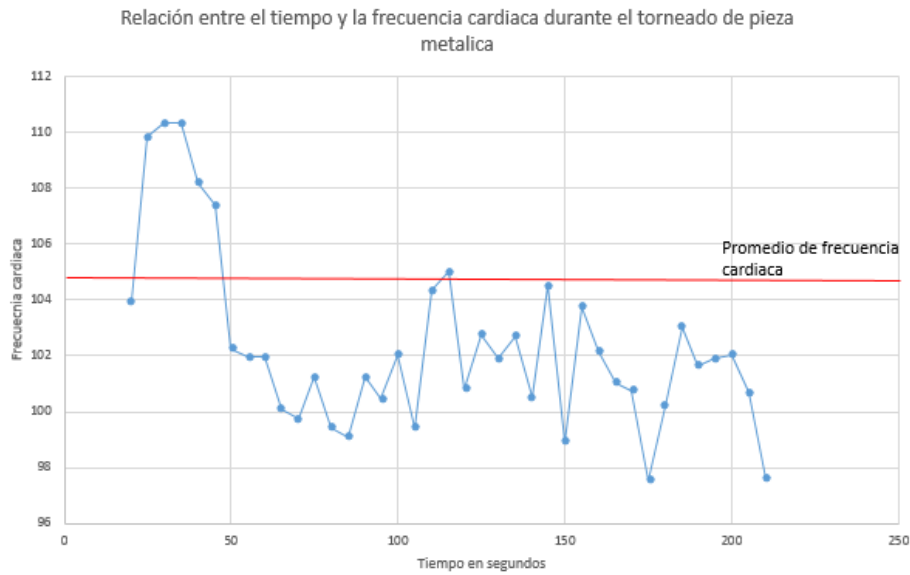
La frecuencia cardíaca promedio, de acuerdo a mediciones cada 5 minutos durante la actividad de torneado, fue de 102 latidos por minuto, con una frecuencia cardíaca máxima de 110 latidos por minuto, y mínima de 98 latidos por minuto. El porcentaje de carga cardiovascular promedio de la actividad fue de 31 %. En base a estos resultados, la exigencia física de esta actividad es de moderada intensidad.

Figura 1. Comportamiento de la frecuencia cardíaca durante el torneado de pieza metálica.

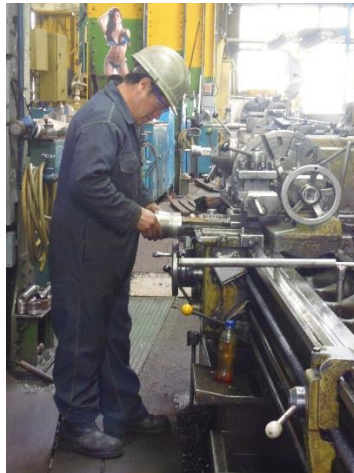
Dimensiones del puesto de trabajo en el torno. Las dimensiones del taller permite un óptimo desplazamiento y una adecuada ejecución de la actividades de torneado, las cuáles son más bien estáticas. No obstante, se observó que las alturas de trabajo generan que se adopten posturas inadecuadas, producto de que las máquinas (tornos, fresadoras, cepilladoras y taladros) están construidas en base a estándares antropométricos anglosajones. La empresa intentó subsanar este inconveniente, habilitando una plataforma sobre el cual el trabajador se posiciona para realizar su labor. Estas plataformas fueron diseñadas empíricamente, ya que poseen diferentes alturas, al igual que las alturas mínimas y máximas de manijas y controles de cada una de las máquinas. En la tabla 3 se observa la medición de estos parámetros.

Figura 3. Postura de trabajo en zona de torneado.

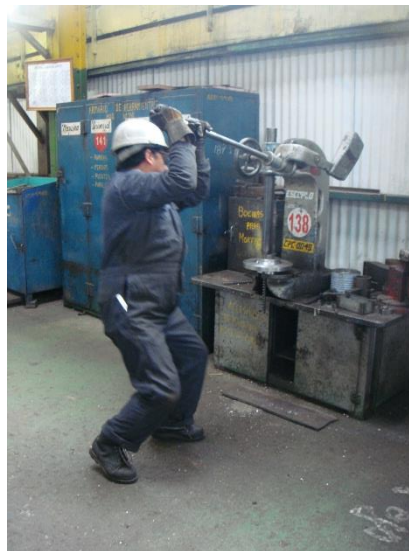
Figura 4. Postura de trabajo en zona de escoplado.

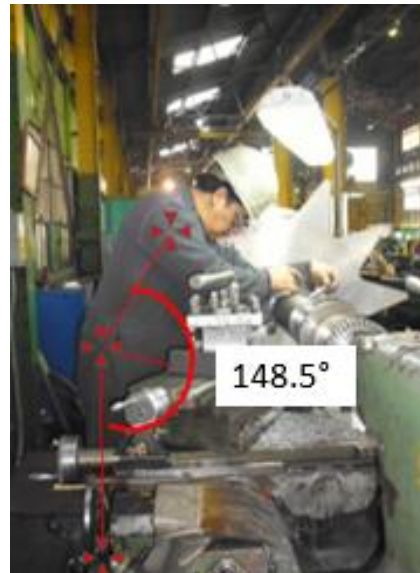
Evaluación postural de torneado. De acuerdo a la evaluación por medio del método RULA (Diego Mas, J. A., 2015a), se encontró sobrecarga postural a nivel de la extremidad superior, inferior, cuello y tronco. Para esta evaluación, se consideró la postura de trabajo más crítica, adoptada durante la medición de diámetro de pieza metálica.

Figura 5. Ángulo del tronco durante la medición de diámetro de pieza metálica.

- **Puntaje extremidad superior:** Hombro 4 (flexión sobre 45°), codo 3 (desviación lateral), muñeca 2 (desviación cubital), giro de muñeca 2. Puntaje total 5, no suma puntos por tiempo y peso.
- **Puntaje tronco:** Cuello 2, tronco 4 (flexión de tronco con rotación e inclinación de este), extremidad inferior 1. Puntaje total 6, no suman puntos por tiempo y peso.
- **Puntaje final y resultado:** 7. Se requiere estudiar e intervenir inmediatamente.

Las actividades desarrolladas en el taller de maestranza condicionan lesiones osteomusculares derivadas de la adopción de posturas estáticas en bipedestación. Durante la actividad de torneado, el trabajador adopta posturas estáticas asociadas a flexión y rotación de tronco durante la manipulación de controles, ubicados por debajo del nivel de la columna lumbar. Para mejorar esta condición, se recomienda fomentar la variabilidad de tareas de manera de alternar actividades estáticas con actividades dinámicas. Además, se propone que las plataformas de trabajo se estandaricen de acuerdo a las características antropométricas de los usuarios. De acuerdo a los resultados del estudio antropométrico, la altura mínima ideal de la plataforma de trabajo, sin obstaculizar el uso de manijas de control, debe ser de 20 cm. Esta altura permite tener un mejor acceso a los elementos del torno y manijas de control que se encuentran elevadas, ya que la altura máxima es de 185 cm, lo que está al alcance del trabajador de menor talla (160 cm). En la figura 10 se esquematiza diseño de la plataforma propuesta.

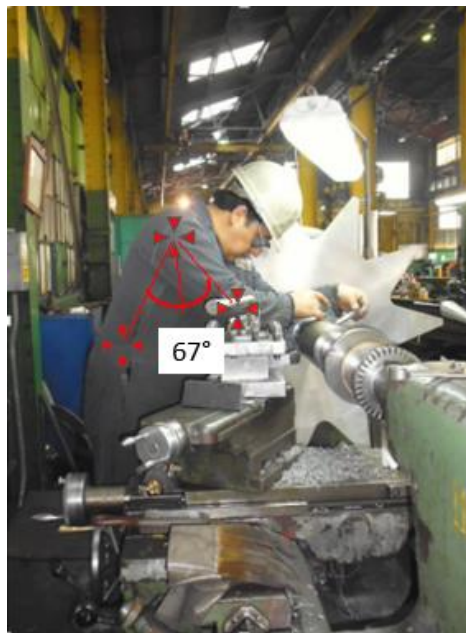
Figura 6. Ángulo del miembro superior durante la medición de diámetro de pieza metálica.

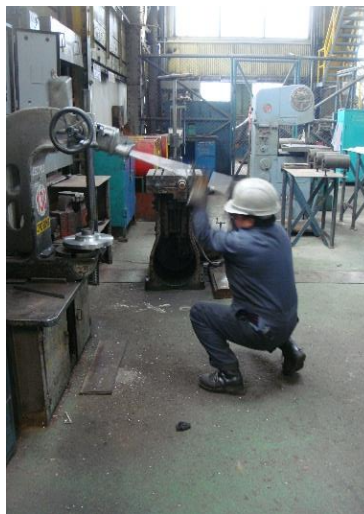
Evaluación postural del escoplado. De acuerdo a la evaluación por medio del método OWAS (Diego Mas, J. A., 2015b), se encontró sobrecarga postural a nivel de tronco, miembros superiores y miembros inferiores. Para esta evaluación, se consideró la postura de trabajo más crítica, adoptada durante el jalado de palanca del escoplo.

Figura 7. Postura durante el jalado de palanca del escoplo.

- **Calificación de espalda:** 3. Espalda rectilínea con torsión lateral.
- **Calificación de brazos:** 3. Ambos brazos por encima del nivel de hombros.
- **Calificación de piernas:** 4. De pie con ambas piernas flexionadas.
- **Calificación de peso/fuerza:** 2. Peso entre 10 y 20 kg.
- **Calificación final y resultado:** 3342. Intervenir inmediatamente.

En el escoplado de piezas metálicas se observa sobreesfuerzo en miembros superiores y posturas forzadas, lo que condiciona a lesiones del sistema musculo esquelético. Es necesario estudiar y analizar la factibilidad de mecanización del jalado de palanca, sub actividad que demanda más esfuerzo. Además, se recomienda implementar un programa de acondicionamiento físico antes del trabajo, que involucre ejercicios activos libres, e instaurar pausas o periodos de descansos programados durante el desarrollo de las actividades de una duración de 5 minutos por cada hora de trabajo.

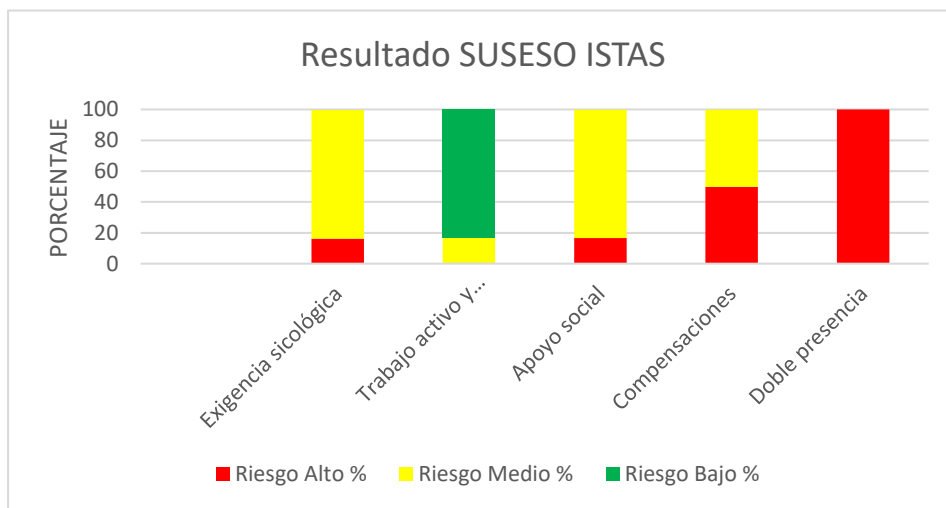
Los resultados obtenidos de la aplicación del cuestionario, evidencian que el principal problema en relación a los factores psicosociales, deriva de la dimensión doble presencia, en la cual todos los trabajadores se encuentran en un nivel de riesgo alto. En el tópicos de compensaciones se observó que, en el 50% de los trabajadores existe incertidumbre o preocupación con respecto a la continuidad laboral y al reconocimiento de su desempeño, con una calificación de riesgo en un nivel alto; el otro 50% se encuentra en un nivel de riesgo moderado. En los tópicos de apoyo social y exigencias psicológicas, el 16.6% de los trabajadores se encuentran en un nivel de riesgo alto y el 83,4% presentan un nivel de riesgo moderado.

Figura 8. Resultados SUSESO ISTAS 21 del taller de maestranza.

Por la situación empresarial, existe preocupación por parte de los trabajadores en relación a su continuidad laboral, debido a una reducción de sus remuneraciones. Por otra parte, existe doble presencia asociada a la preocupación por el bienestar familiar, y los trabajadores no perciben incentivos ni estímulos de parte de la empresa. Por esto, es importante instaurar un mecanismo de reconocimiento hacia los trabajadores por parte de la organización, pese a las dificultades empresariales, para fomentar la motivación y mejorar el ambiente laboral.

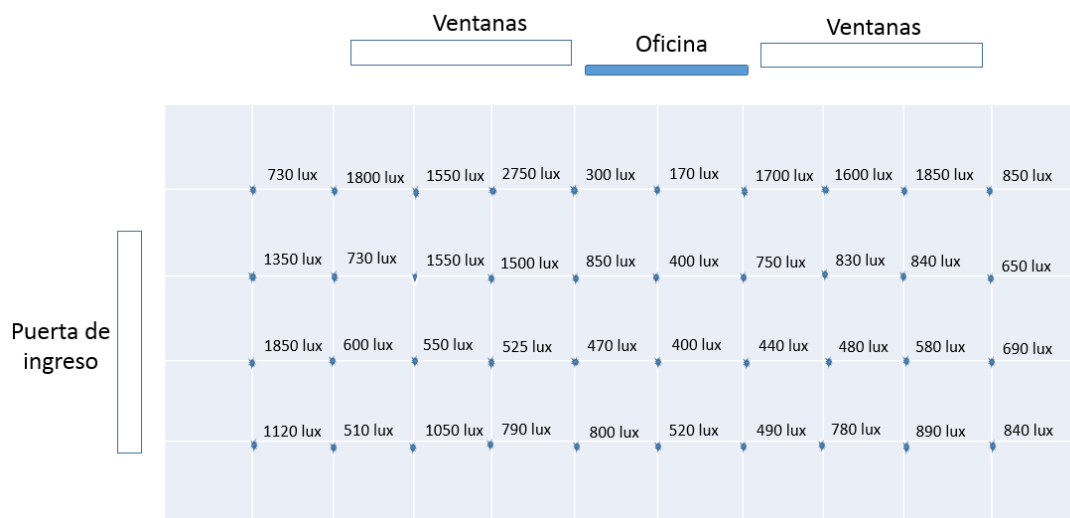
Se evidencian distintos niveles de iluminación en las zonas de trabajo. Al respecto, la deficiente iluminación específica es debido a las luminarias malogradas y, a las inadecuadas luminarias usadas, ya que no son para ese tipo de trabajo (son para alumbrado semidirecto, debiendo ser para alumbrado directo). También influye la mala ubicación de estas luminarias.

En cuanto a la uniformidad, la iluminación no se encuentra uniformemente distribuida. A continuación se observa el cálculo del factor de uniformidad:

$$\text{Factor de uniformidad} = \frac{170}{927.63} = 0.18$$

En la figura 9 se observa layout de las mediciones de iluminación.

Figura 9. Layout mediciones de iluminación.

El factor ambiental más crítico lo constituye la iluminación, el cual debe estandarizarse de acuerdo a las normas y reglamentos requeridos por ley. De acuerdo a esto, se recomienda mejorar la iluminación general del taller, de manera que sea uniforme y otorgue una iluminancia de 1500 lux, necesaria para el desarrollo de trabajo de alta precisión y exactitud. Además, se propone implementar luminarias que provean de iluminación directa en el lugar de trabajo.

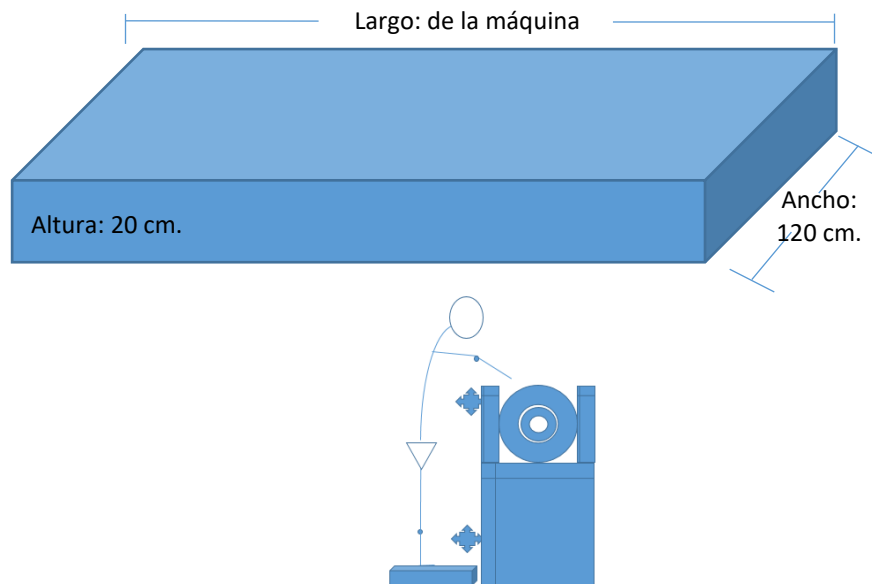
Figura 10. Diseño de plataforma propuesta.

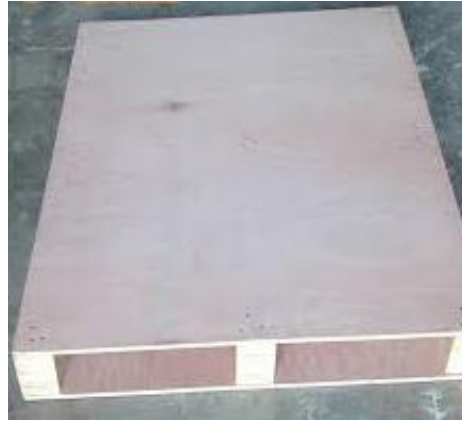
Figura 11. Prototipo de plataforma de madera.

La plataforma de trabajo debe ser una estructura de madera lisa, sin espacios, resistente, y de preferencia poseer una superficie antideslizante, por derrames de aceites y refrigerante, similar a la que se muestra en la figura 11.
