# **Aplicación de cartografía temática para la identificación y análisis de la exposición al peligro de inundación por crecidas repentinas. Sierra de la Ventana, Buenos Aires, Argentina<sup>1</sup>**

## **Flood risk thematic cartography: The case of Sierra de la Ventana, Buenos Aires, Argentina**

ALICIA M. CAMPO<sup>1,2</sup>, ANDREA M. SILVA<sup>1</sup>, VERÓNICA GIL<sup>1,2</sup>

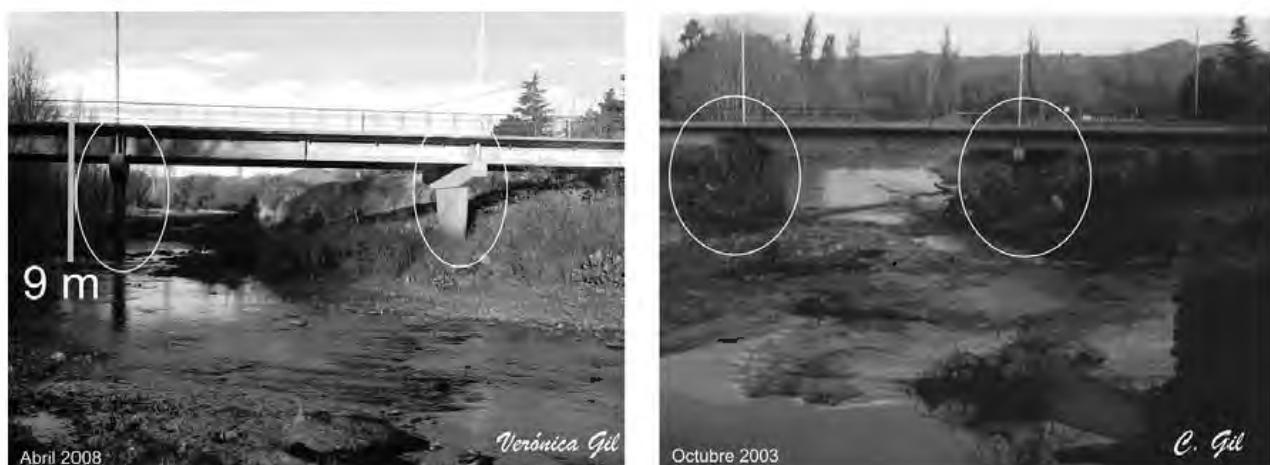
Figura N° 2. Puente entre Villa La Arcadia y Sierra de la Ventana. En la fotografía de octubre se observa la resaca en las pilas que sostienen el puente luego de la crecida del 7 de octubre. El agua sobrepasó el puente 1,5 m.

La crecida repentina del río Sauce Grande en el año 2003 provocó una alerta en la sociedad ante la problemática hidrometeorológica a la que estaba expuesta. En este caso el caudal del río Sauce Grande aumentó de forma imprevista llegando a superar los ocho metros de altura. La misma, se determinó a partir de la observación y medición de restos de vegetación localizados en las ramas de árboles o arbustos y en los puentes (Fig. 2). La capacidad erosiva del

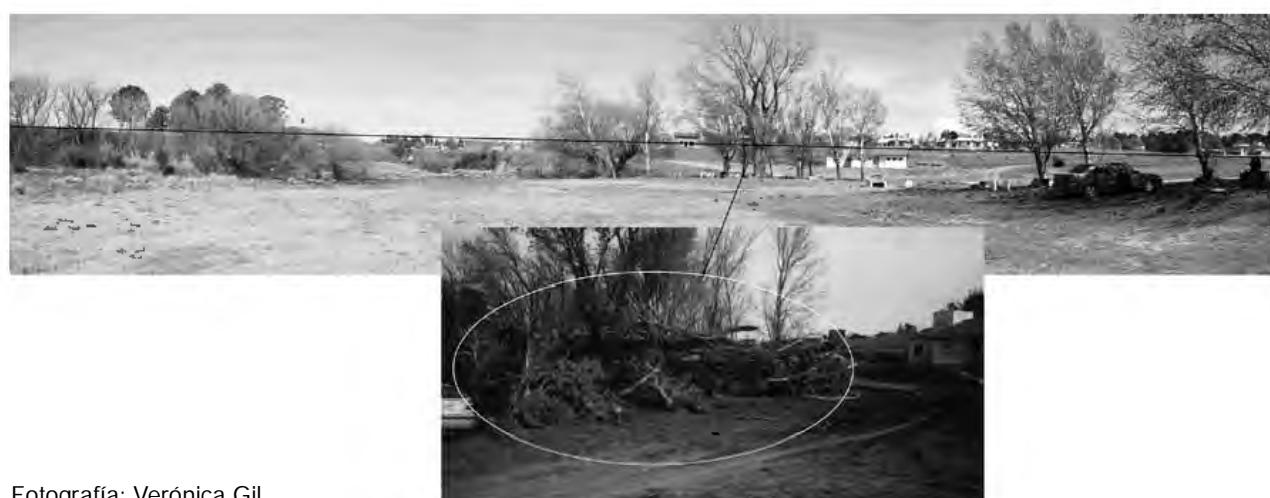
Figura N° 3. Altura del agua en la crecida del 2003 en el sector denominado La Hoya (línea negra continua). En el círculo blanco se observan los troncos y restos de vegetación dejados por la misma crecida a partir de los cuales se estableció la altura aproximada de la línea de agua. El auto y la casa a los costados de la fotografía actúan como escala de referencia.

obstaculizó el paso del agua y se crearon diques de contención retardando el pico de crecida y generando asimismo ondas en diferentes tiempos (Fig. 3).

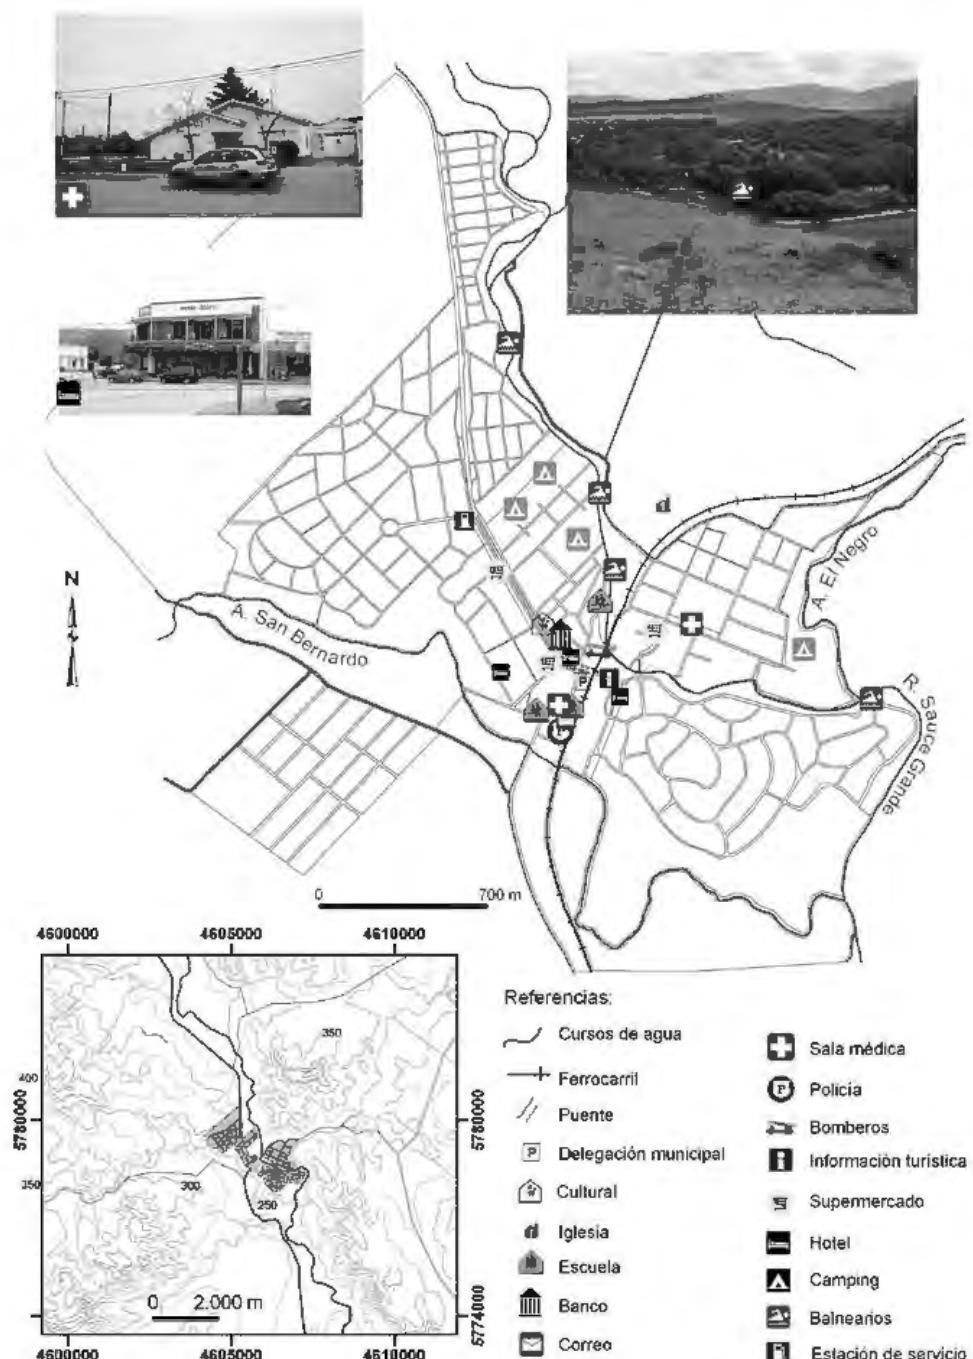
Figura N° 4. Lugares esenciales de la localidad de Sierra de la Ventana

Teniendo en cuenta lo expresado anteriormente, se localizaron los lugares esenciales de la localidad de Sierra de Ventana. A nivel educativo, el jardín de infantes, la escuela primaria y secundaria; a nivel salud, dos salas médicas y a nivel religioso la iglesia. La estación de bomberos y policía son elementos importantes para la seguridad. El cuerpo de bomberos voluntarios actúa como defensa civil en caso de emergencia ya sea de inundación, incendio o accidente (Fig. 4).

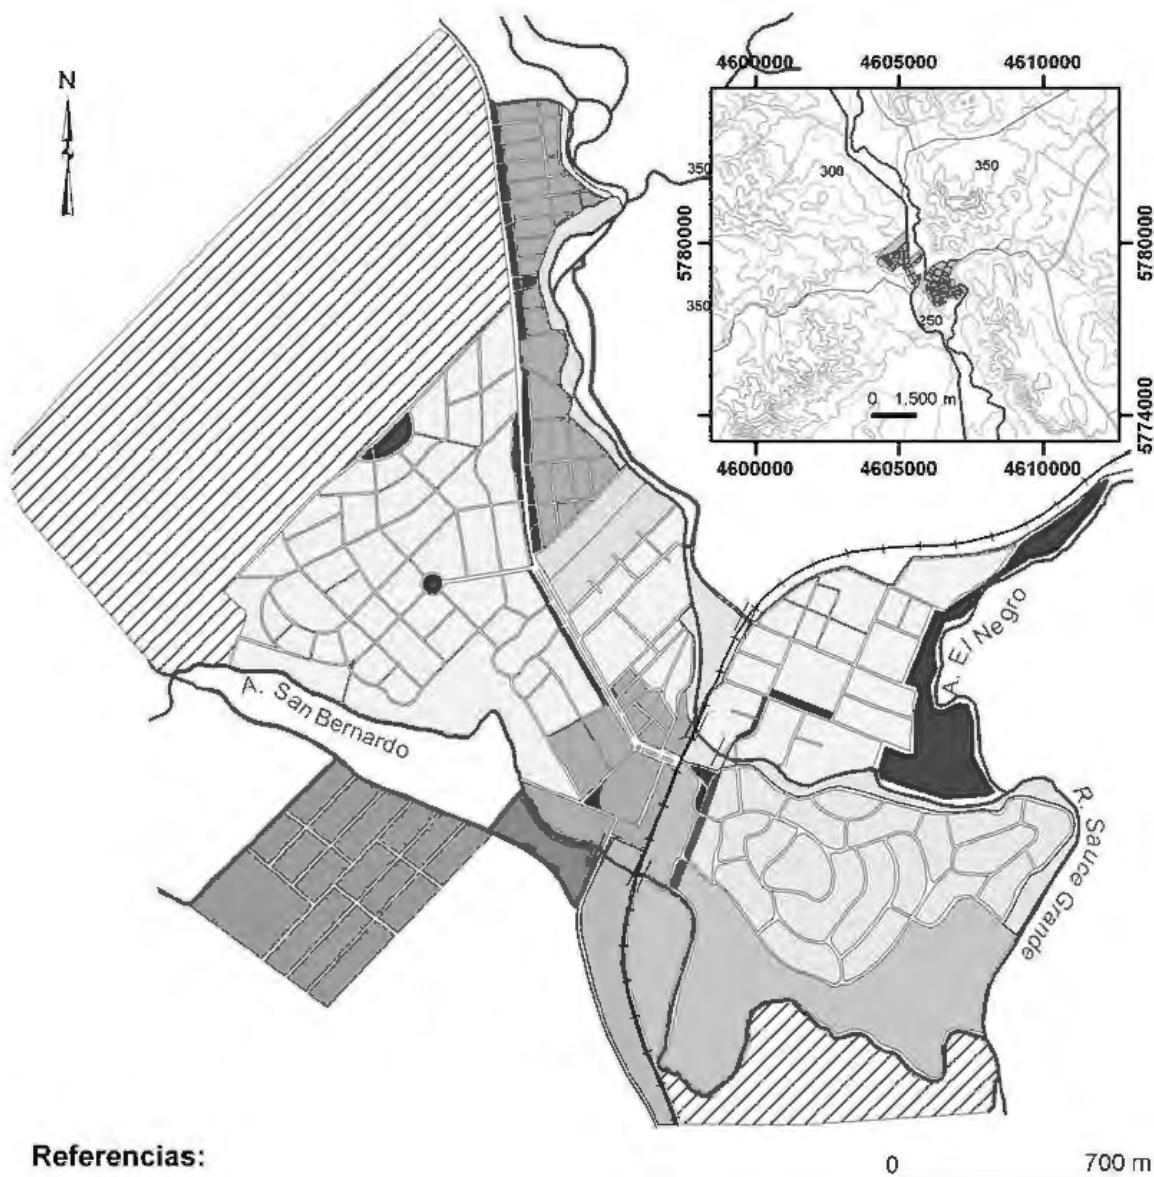
Figura N° 5. Usos del suelo de la localidad de Sierra de la Ventana.

La clasificación de usos de suelo se puede observar en la figura 5. El uso predominante es el residencial – turístico y residencial exclusivo. En los últimos 5 años se expandió la localidad sobre el área de uso residencial – con usos mixtos compatibles (marrón claro). Aumentó el número de viviendas y comercios en las áreas destinadas a este uso (violeta oscuro).

En la margen del río Sauce Grande se ubican zonas destinadas a camping (amarillo), los balnearios, dentro de la zona para uso público - recreativo y parte de la zona residencial - turística. Sobre la margen izquierda del arroyo San Bernardo se localiza otro sector de la zona residencial - turística y el área de mayor centralidad, donde los usos son múltiples. En la avenida San Martín (boulevard) se concentra el sector destinado al uso comercial mientras que a lo largo de las vías de ferrocarril, se pueden distinguir sectores de instalaciones ferroviarias (junto con la estación de trenes), espacios sin definir (verde claro), la zona del Golf club y el área de mayor centralidad. La zona de ampliación de la planta urbana se localiza en los sectores Noroeste y Sureste. También existe una zona residencial de

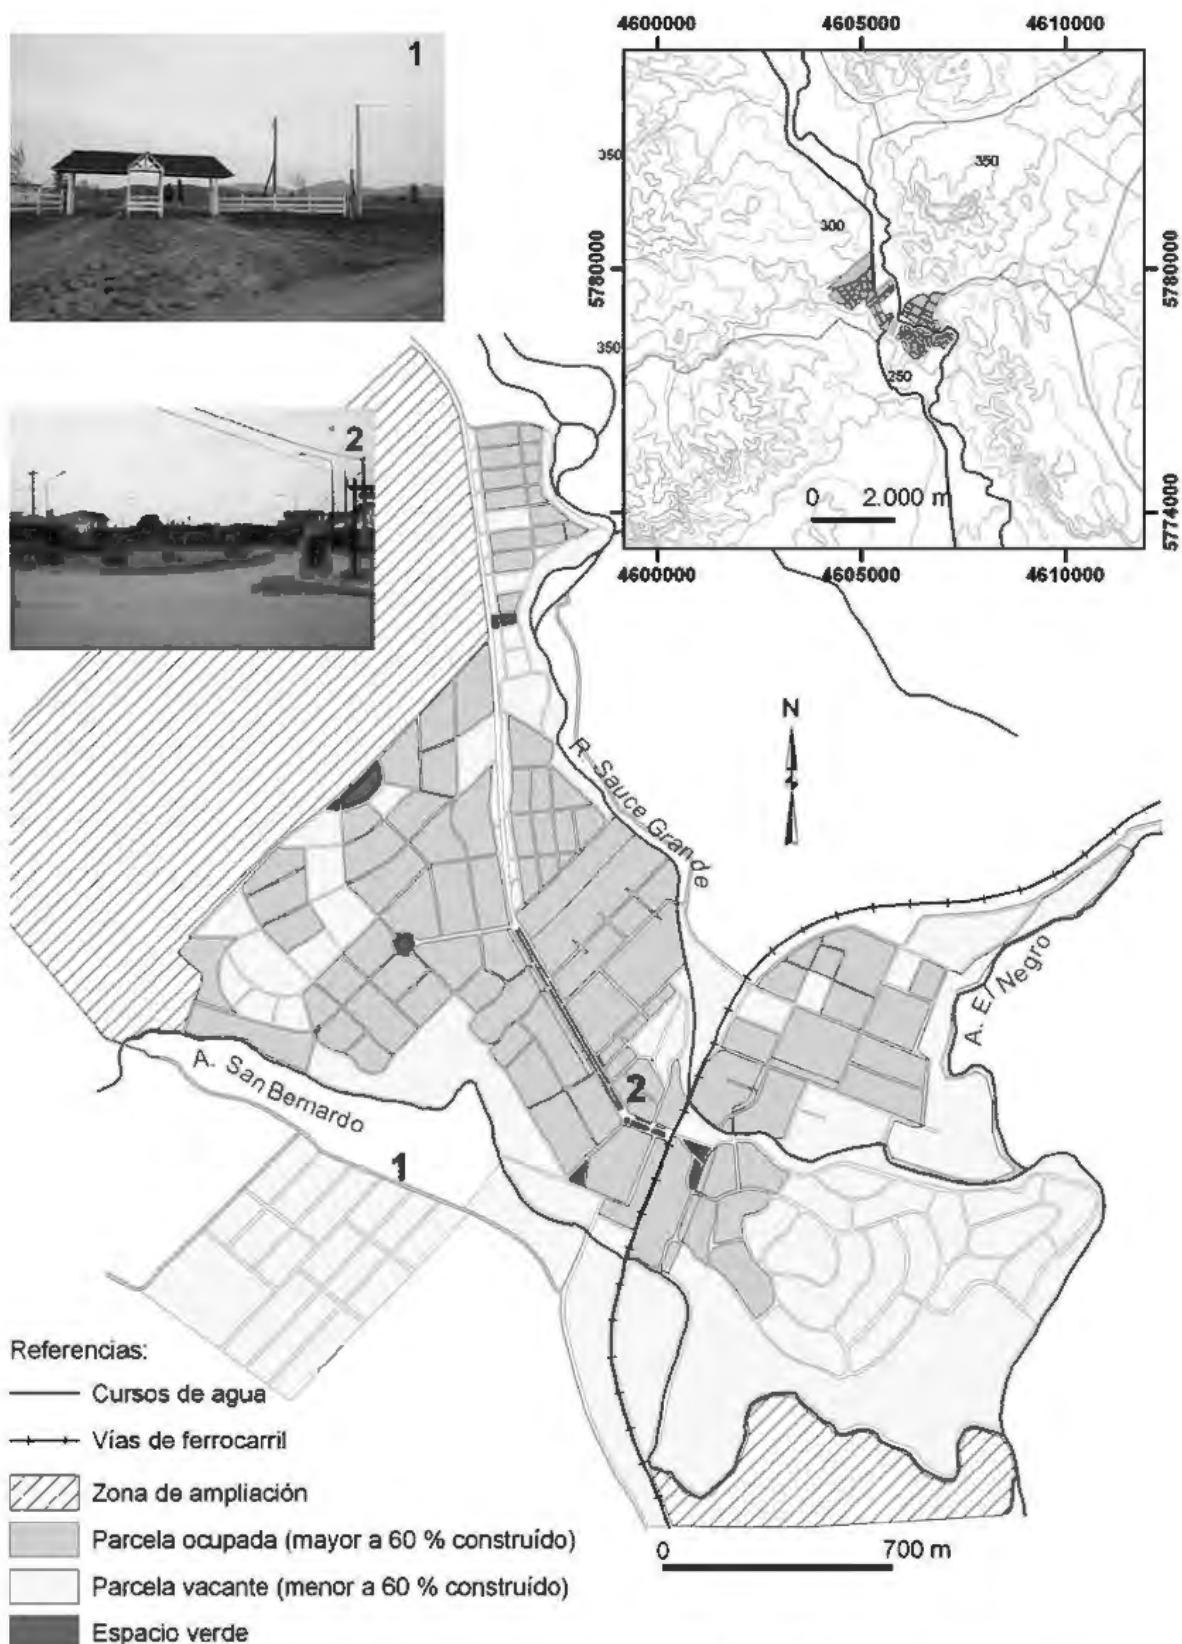
Figura N° 6. Grado de ocupación por manzana de la localidad de Sierra de la Ventana.

Por otra parte, en el mapa del grado de ocupación de las manzanas, se considera como ocupada, la manzana que posee más del 60 % de parcelas con construcción y como vacante cuando la

misma posee menos del 60 % de parcelas con construcción. Como se observa en la figura 6, la mayor parte de las parcelas se encuentran construidas. Las excepciones son parte del Barrio Golf (localizado al Sureste), los nuevos lotes en donde existen residencias de ocupación no permanente, entre otras.

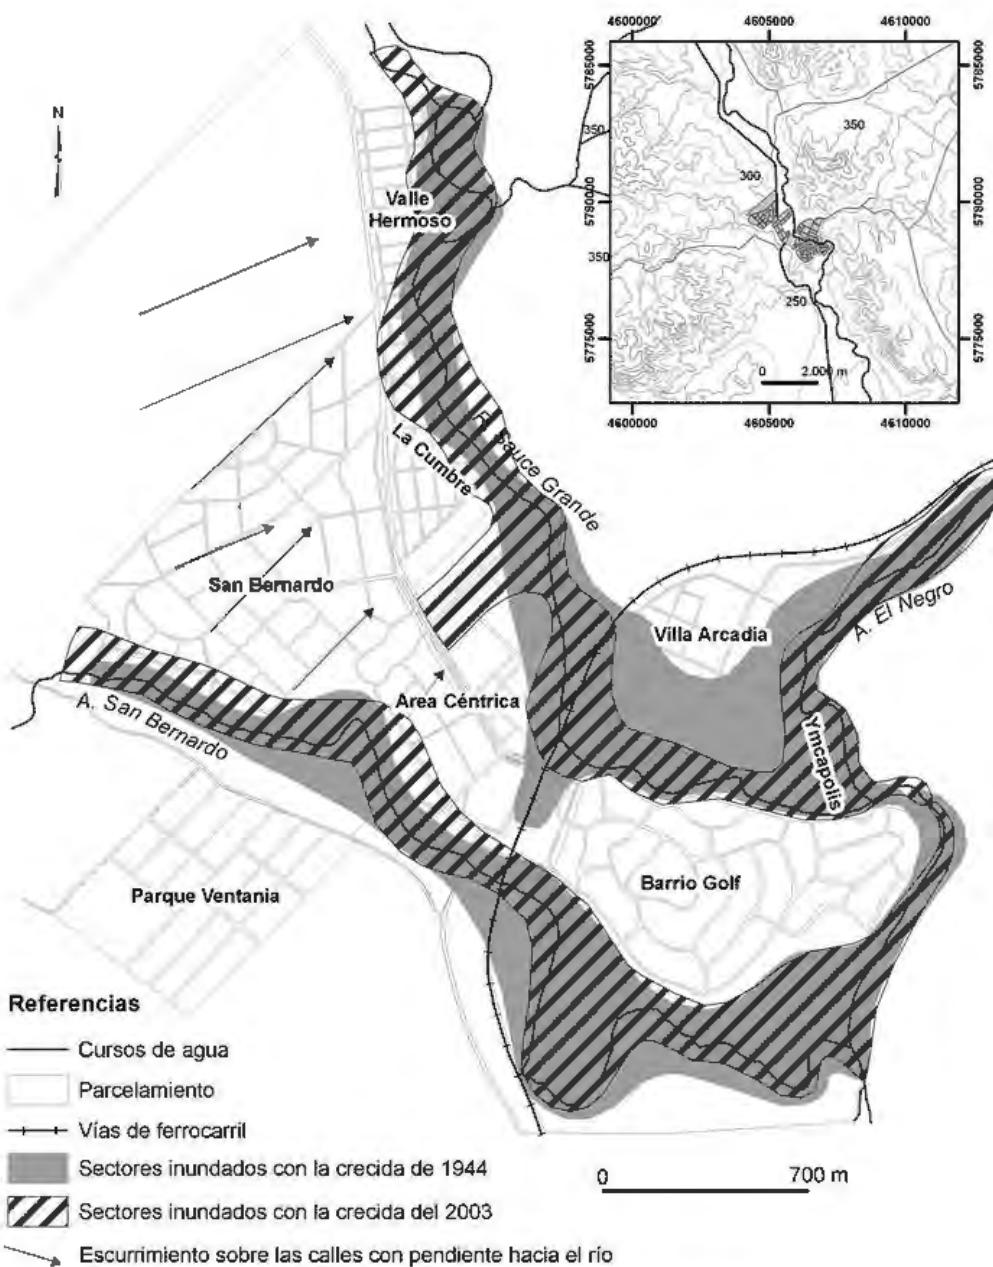
Figura N° 7. Zonas inundadas por crecidas en la localidad de Sierra de la Ventana.

De los datos anteriormente analizados respecto a las crecidas extraordinarias del año 1944 y 2003 se pudo cartografiar las zonas inundadas y por lo tanto conocer las manzanas que están expuestas al

peligro. Estas zonas se inundan una vez que el flujo de agua alcanza el canal de aguas altas, para luego desbordar hacia los sectores de la llanura inundable (Fig. 7). Para llegar a la llanura inundable en este caso, la altura a la cual tiene que ascender el agua es entre 6 y 8 m.

En el caso del año 1944, la población se concentraba en el sector céntrico y el sector de Villa Arcadia. Ya para el año 2003 la población creció y se expandió ocupando áreas vecinas a los cursos de agua. Por ello si bien la inundación de 2003 fue de menor magnitud, provocó mayores daños a las viviendas localizadas a la vera del río. En ese caso los lugares más expuestos son las parcelas que lindan con los arroyos en el barrio San Bernardo, Valle Hermoso, Villa Arcadia. Por otra parte el Golf club está expuesto a ser inundado al igual que el complejo Ymcapolis. Los puentes también están expuestos al igual que los sectores céntricos y algunas calles perpendiculares al río Sauce Grande.

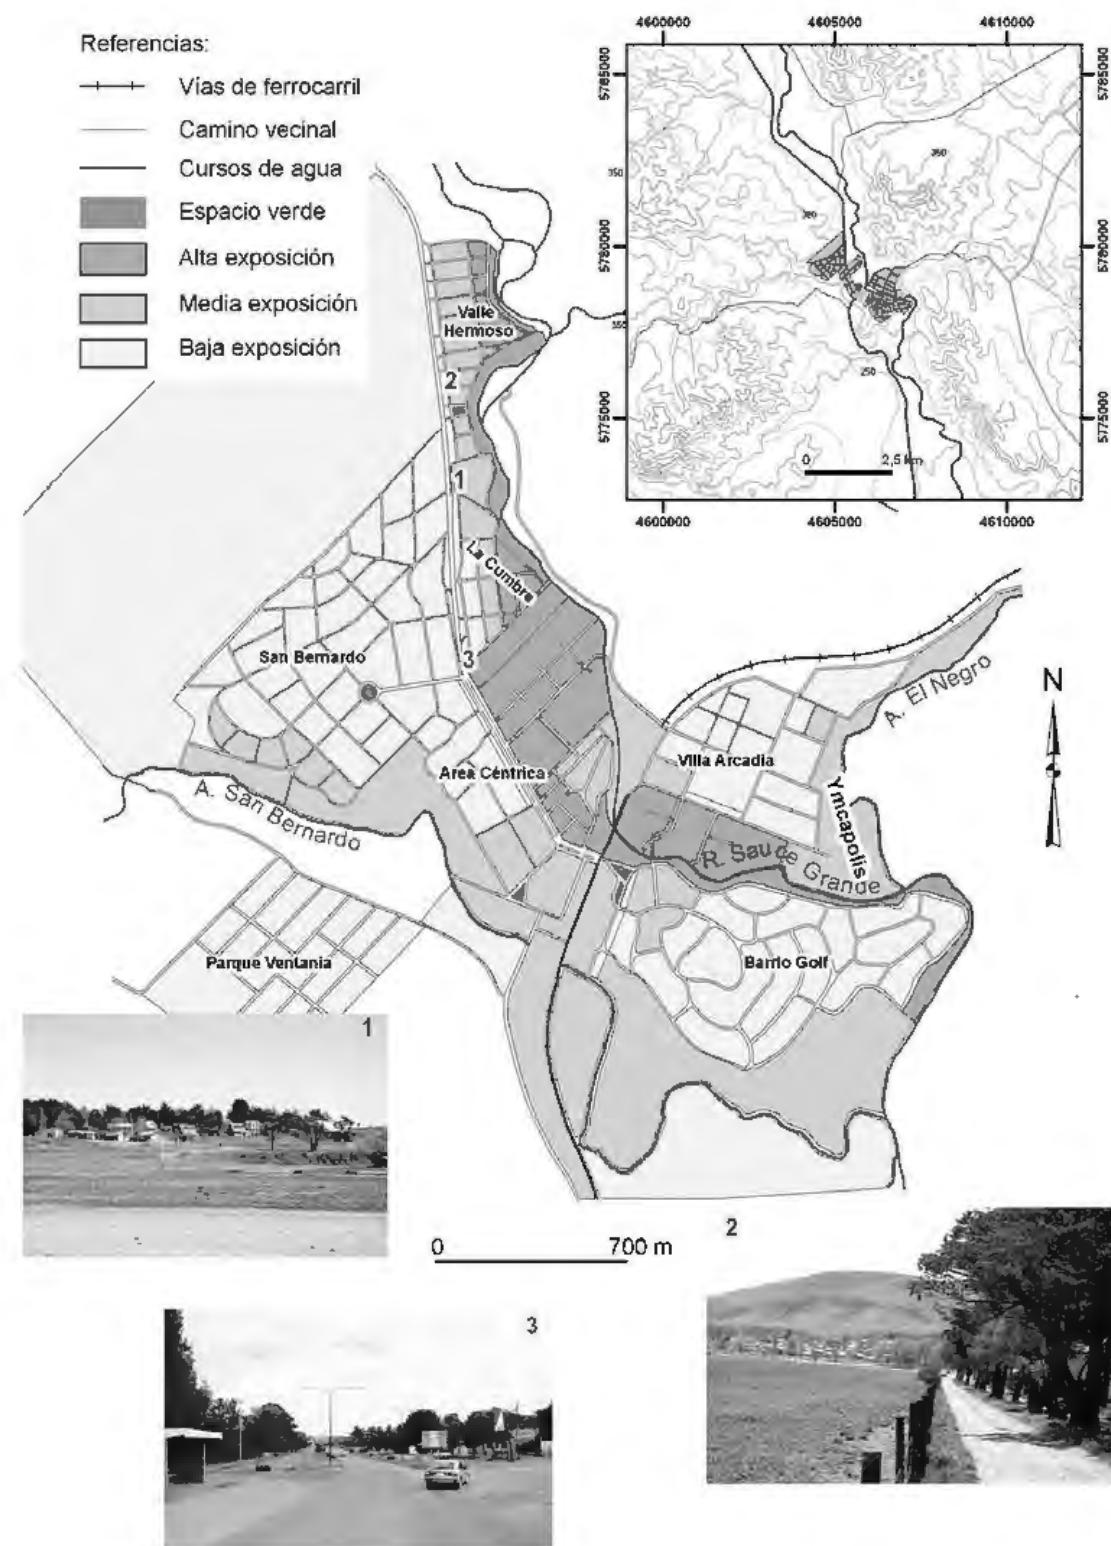
Figura N° 8. Grado de exposición al peligro de inundación por crecida en la localidad de Sierra de la Ventana.

Para lograr el grado de exposición (alto, medio y bajo) se analizaron conjuntamente los mapas de uso del suelo, lugares esenciales, parcelas ocupadas y zonas inundadas. De los mismos se obtuvo la figura 8, donde se observa el grado de exposición de los diferentes sectores. La alta exposición abarca la zona que bordea al río Sauce Grande, los terrenos de la misma más bajos y con pendiente hacia el curso. En este caso se encuentran parcelas de los barrios de Villa Arcadia, Valle Hermoso, La Cumbre y algunas

parcelas del sector de mayor centralidad. La mayoría se encuentran ocupadas y son de uso residencial exclusivo, uso residencial (admite usos mixtos compatibles), uso comercial. Un sector importante es el área de camping que cuenta con gran afluencia de turistas en la época estival y fines de semana largos. Este uso se considera como altamente expuesto debido a que generalmente se encuentran cercanos a los cursos de agua y la mayoría de las personas que utilizan el servicio desconocen el funcionamiento del sistema natural que los rodea.

En el caso de las parcelas con grado de exposición medio las mismas se localizan bordeando los arroyos San Bernardo y El Negro. Las que bordean al arroyo El Negro están destinadas a un uso recreativo – religioso, no son de uso permanente y en ellas no se localiza ningún elemento esencial. Las que lindan con el arroyo San Bernardo, son para uso residencial exclusivo pero las mismas están vacantes. Esto disminuye el riesgo de exposición sumado a que no poseen lugares esenciales. En el sector de Barrio Golf las parcelas con grado medio de exposición son destinadas a la cancha del golf del club de golf de Sierra de la Ventana. El resto de los sectores cercanos al arroyo San Bernardo son parcelas destinadas para la ampliación de la zona urbana y usos mixtos todavía no definidos. En el caso de las parcelas que lindan con el río Sauce Grande, en ellas se encuentran las piletas municipales y espacios de uso residencial sin embargo el grado de ocupación es mínimo. Por otra parte, el área de menor exposición comprende parcelas destinadas a uso residencial exclusivo y permanente. Las mismas tienen una posición favorable debido a que están alejadas de los cursos de agua y son los sectores de mayor altitud en la localidad. Aquí se localizan los barrios Golf, San Bernardo y Parque Ventania.
