# Recuperación de borde del río Bío-Bío. Un anhelo urbano pendiente para el gran Concepción

## Recovery of the Bío-Bío Riverfront. An Urban Aspiration Pending for Greater Concepción

El presente artículo analiza el diseño urbano del parque costanera de la ciudad de Concepción, Chile, realizado en el "Proyecto regeneración Urbana Ribera Norte", con el fin de determinar los elementos adaptados a la condición de borde fluvial. El propósito es comprender cómo este espacio residual, al que antes la ciudad daba la espalda, ha sido transformado para integrarse a su condición geográfica natural, junto al río Bío-Bío. Asimismo, busca evaluar las debilidades y fortalezas de este emblemático proyecto de regeneración urbana que se planteó como un nuevo lugar de acercamiento al río Bío-Bío y que hoy se encuentra en severo estado de deterioro. La metodología utilizada se basó en el estudio de referentes similares a nivel latinoamericano, para identificar los elementos de diseño clave en el funcionamiento de este tipo de espacios públicos, considerando tanto factores estéticos como funcionales. Además, se realizó una valoración de la percepción de los usuarios sobre estos elementos de diseño, lo

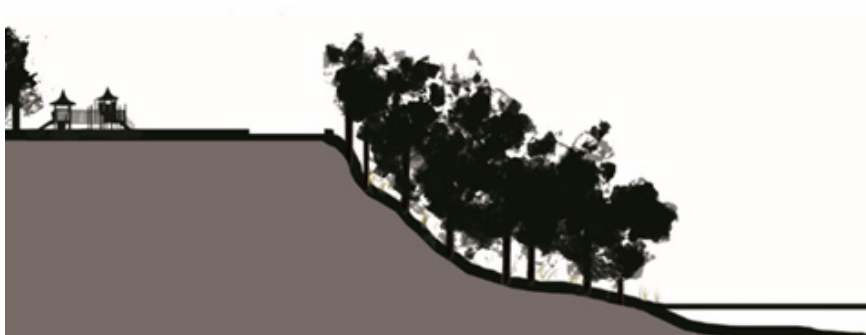
### Figura 2

Elevación parque costanera de Concepción.

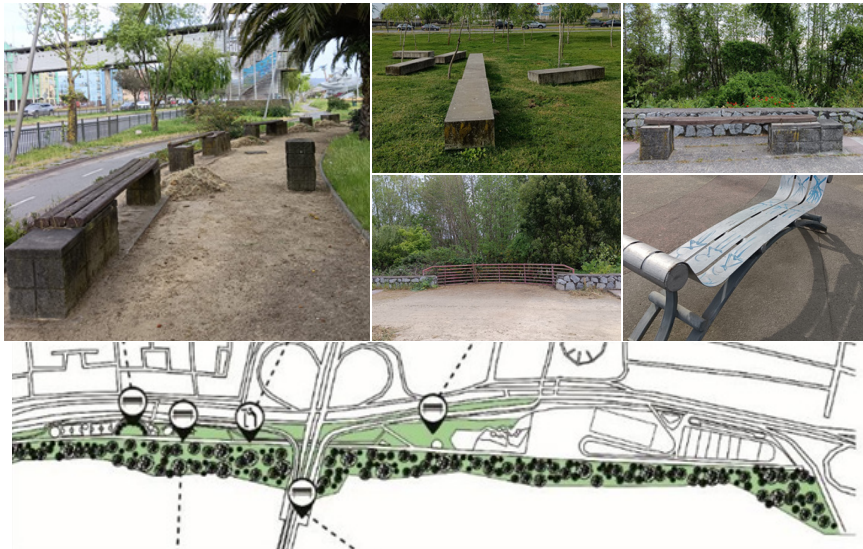
**Figura 3**

Lugares que permiten la contemplación de la naturaleza

En la categoría de contemplación, encontramos mobiliario básico (Figura 3) para realizar la actividad propuesta centrándose en bancos diseminados por el recorrido principal que bordea el río junto que al ser de madera se encuentran deteriorados, con pequeños miradores que se ven obstaculizados por la densa vegetación que presenta el parque. También se encuentran algunos bancos hacia la zona interior del parque que al ser de hormigón se han conservan en mejores condiciones.

Al comparar la información arrojada por ambos análisis, se denota que, a pesar de la presencia de espacios para promover la conexión con la naturaleza, en este caso el río, la falta de mantenimiento adecuado y la carencia de áreas que realmente se aproximen al borde fluvial han generado una desconexión tanto física como visual. Esto provoca que el río pase inadvertido, haciendo que los espacios de contemplación

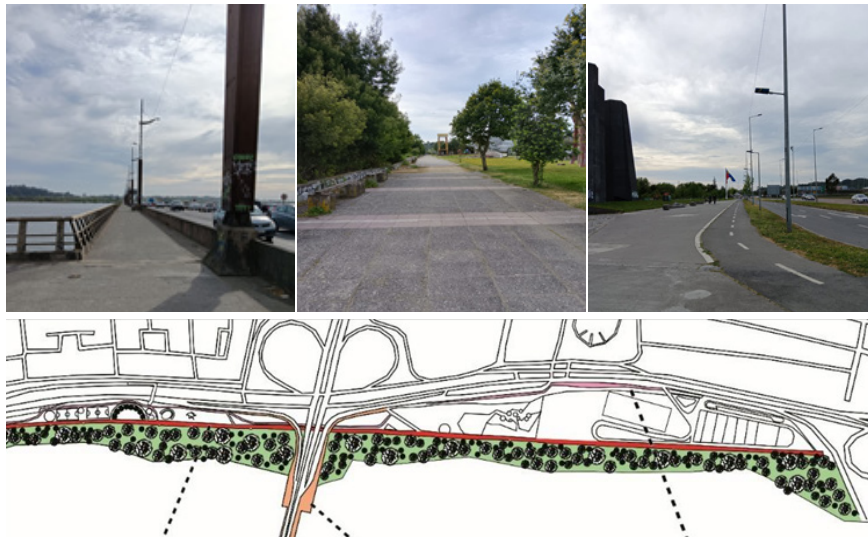
#### Figura 4

Vías principales del parque costanera de Concepción.

La conectividad del parque se establece mediante un paseo que bordea el costado del río, caracterizado por su amplio espacio, pero sin contar con protecciones contra la exposición solar a lo largo del recorrido (Figura 4). Este eje lineal conecta, en sus extremos, el teatro regional con la población Pedro del Río. Además, incluye una ciclovía que, en el punto medio del parque, se vincula al puente peatonal que conecta Concepción con San Pedro de la Paz.

Del gráfico se desprende que la mayoría de los caminos dentro del parque reciben una calificación intermedia o alta en cuanto a su uso, lo que indica que, en general, los usuarios no enfrentan mayores dificultades al transitar por el parque. Al contrastar la información entregada por los gráficos con las observaciones en terreno, se puede constatar que estos senderos presentan buenas condiciones a pesar de los años. Además, están bien definidos para tránsito peatonal y ciclistas, con rutas claras y sin cruces que dificulten su uso. Sin embargo, se observó que los cambios de material de suelo pueden dificultar la movilidad de personas con silla de ruedas. Por otro lado, se identificó que el parque no conecta de manera efectiva los equipamientos importantes entre sí, lo que reduce la necesidad y motivación de recorrerlo en su totalidad.

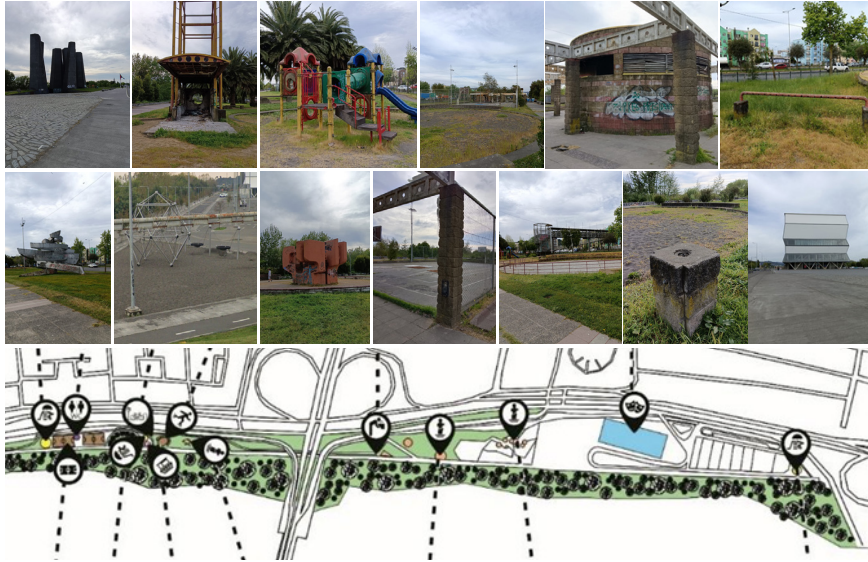
**Figura 7**

El parque fue concebido con una amplia gama de equipamientos (Figura 7) destinados a fomentar diversos usos y atraer a usuarios de todo Concepción. Sin embargo, la falta de mantención y el descuido ha llevado al deterioro de estas instalaciones, y muchas han dejado de ser funcionales o han desaparecido por completo.

Originalmente, el parque contaba con cuatro juegos infantiles, de los cuales solo quedan dos; uno de ellos, sin embargo, se encuentra en un estado de deterioro tal que ya no es posible su uso. Además, el parque disponía de un quiosco, un parking para bicicletas, baños y camerinos públicos, así como bebederos de agua, todos ellos desmantelados o inoperativos debido al abandono.

El parque también incluye dos canchas multiuso destinadas a actividades deportivas, así como diversas esculturas y memoriales a lo largo de su recorrido. No obstante, la falta de vigilancia y cuidado ha convertido muchas de estas áreas en puntos de acumulación de basura y en superficies para grafitis, lo que refleja el estado general de descuido en el que se encuentra el parque.

El estado del equipamiento en el parque es, en general, deficiente, con un marcado contraste entre el sector cercano al teatro, que recibe un mejor mantenimiento y cuenta con mayor afluencia de público, y el resto del parque, especialmente en las zonas que sirven a la comunidad local. Esta diferencia no solo se debe a lo nuevo que es el sector del teatro, sino también al abandono de las áreas que están orientadas hacia la población local.

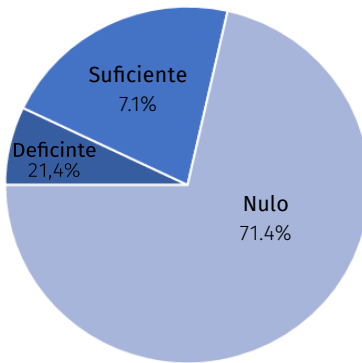
**Figura 9.**

Gráficos de las tablas de la encuesta realizada.

En el gráfico se califican diferentes aspectos del parque dentro de 4 términos que van desde nulo, que quiere decir que no puede o quiere calificar, deficiente, es la calificación más baja, suficiente que es el término intermedio y bueno que corresponde a la calificación máxima.

La encuesta refleja la disparidad en la elección de los accesos al parque. El privilegiado es el acceso por el Parque Bicentenario, con solo una persona indicando haber ingresado por la pasarela y ninguna por la entrada al estacionamiento bajo el puente. Cabe mencionar que este acceso, por parque Bicentenario, es relativamente nuevo y que este no formaba parte del diseño original del parque; inicialmente, el principal ingreso era a través de la pasarela.

Como se desprende de los datos observados, el tramo con mayor afluencia de público es el 3. Lo anterior se debe principalmente a la presencia del teatro regional y como fue visto con anterioridad, la mayoría de las personas ingresan desde el parque bicentenario, y en su gran mayoría no recorren el tramo 1 y 2 esgrimiendo razones de seguridad. A partir del análisis de la encuesta, se pueden desprender las siguientes observaciones, primero que el sector que se encuentra frente al tramo 1, se considera como peligroso y que las personas que vienen a visitar el parque desde otras áreas de la ciudad prefieren evitar
