La Carpintería de Ribera como Patrimonio en Resistencia: Dimensión Arquitectónica y Urbana en Caracolitos, Calbuco

Riverside Carpentry as Heritage in Resistance: Architectural and Urban Dimension in Caracolitos, Calbuco

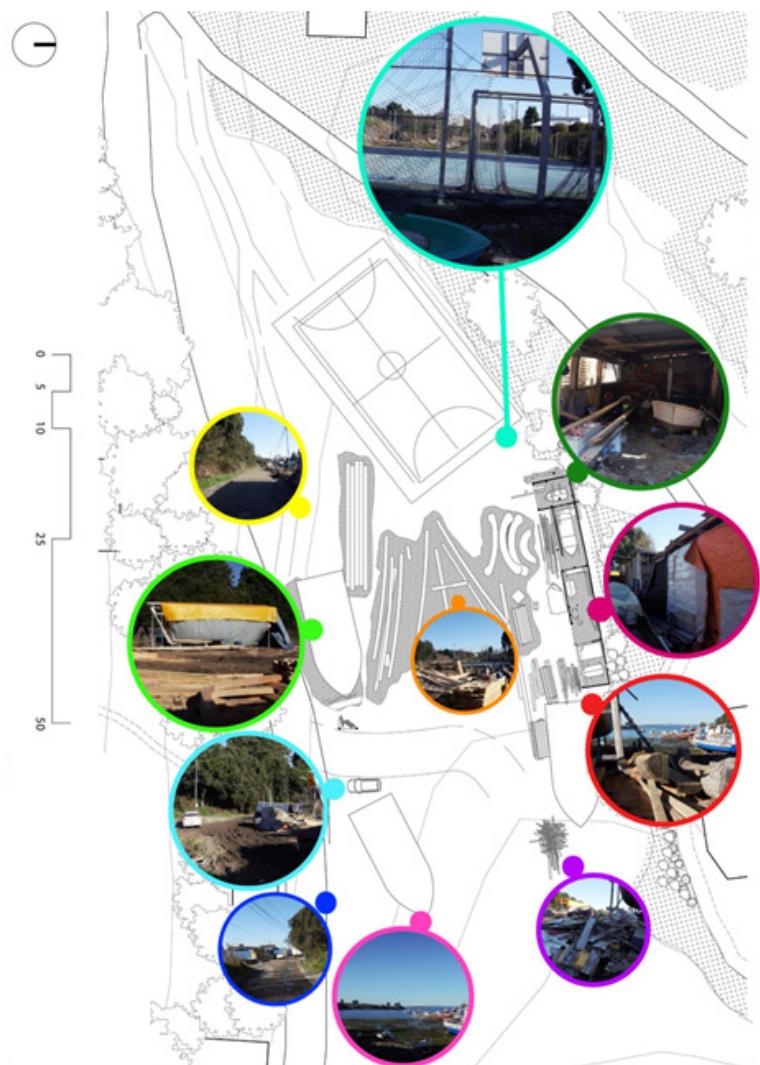
Figura 2

Mapa fotográfico del astillero de Caracolitos con identificación de áreas y elementos funcionales

Multicancha	Área de quema de residuos	Embarcación en construcción
Área de trabajo multifuncional techada	Vista a El Rosario	Inicio Calle Caracolitos
Área de trabajo multifuncional techada	Calle Caracolitos	
Apilamiento maderas y vista al mar		Entrada/salida astillero

Como aporte metodológico original, se elaboraron planimetrías del astillero y su entorno (ver Figura 2), desarrolladas por un arquitecto mediante observación directa, levantamiento en terreno y datos satelitales procesados. Estas representaciones sirvieron como insumo descriptivo y herramienta analítica para la interpretación de los hallazgos.

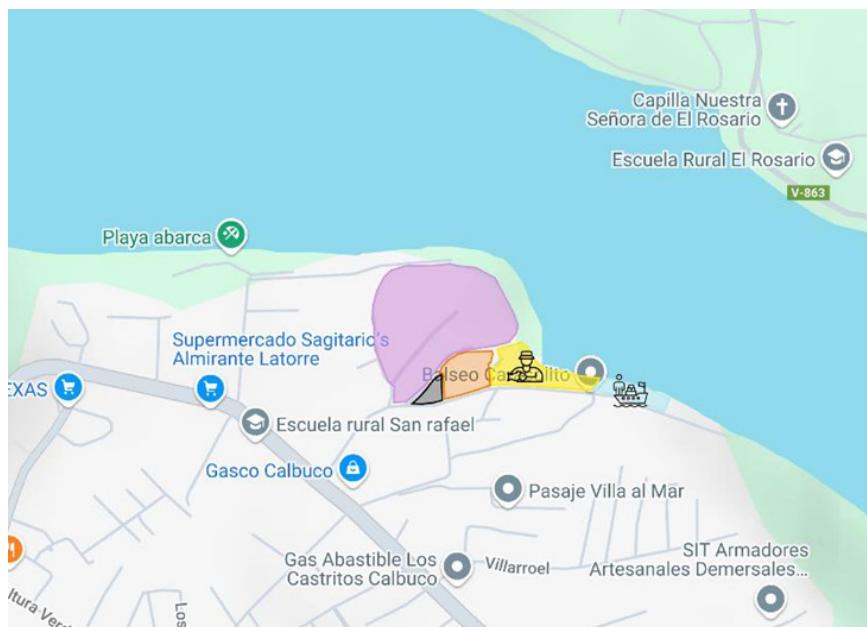
Figura 3

Localización del Balseo Caracolito y su relación con el entorno urbano y marítimo

El astillero de Caracolitos (ver Figura 3) se emplaza estratégicamente en la franja costera norponiente de Calbuco, funcionando históricamente como un nodo articulador entre actividad marítima artesanal, paisaje cultural y tejido urbano. Su localización obedece a necesidades relacionadas al oficio, que exige cercanía inmediata al mar para el ensamblaje, varado y pruebas de embarcaciones.

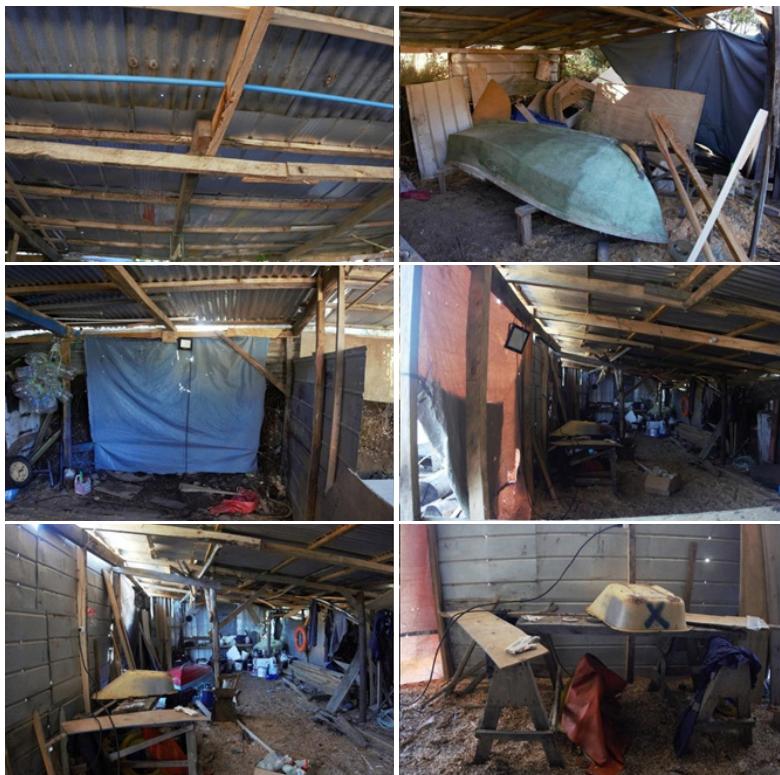
Figura 6
Interiores del Módulo 2 del astillero de Caracolitos, Calbuco

Las imágenes revelan limitaciones constructivas, cubiertas deterioradas, falta de aislación, instalaciones eléctricas precarias y una organización espacial improvisada. Esta precariedad no solo debilita la productividad y el resguardo de materiales, sino que compromete directamente la transmisión del conocimiento técnico entre generaciones.

Complementariamente, el registro fotográfico (ver Figura 6) documenta el estado de las instalaciones interiores del Módulo 2, representativo de las estructuras actualmente en uso.
