# Criterios de Intervención en el Patrimonio moderno del Campus de la Universidad de Concepción

## Intervention Criteria of the Modern Heritage of the University of Concepción Campus

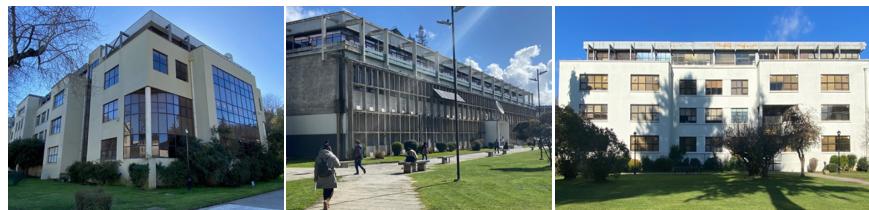
**Figura 1**

La mayoría de estas intervenciones fueron diseñadas por el arquitecto Gonzalo Rudolphy entre 1970 y 2007. En edificios como el Tecnológico Mecánico, Rudolphy aplicó un sistema constructivo independiente que consiste en marcos metálicos que se apoyan en los muros perimetrales, permitiendo retrasar el volumen del nuevo piso proyectado para diferenciarlo claramente del edificio preexistente a nivel de fachada. Este sistema también se replicó en la ampliación de Farmacia, Ciencias Naturales y la ampliación del tercer nivel de edificio Tecnológico Mecánico de Ingeniería (Figura 1).

Vista ampliaciones en marcos metálicos edificio de Ciencias Naturales, Tecnológico Mecánico y Farmacia

El sistema constructivo empleado en estas ampliaciones puede interpretarse como una estrategia estructural, basada en la replicación del mismo modelo en diversos edificios de diferentes tipologías. Este enfoque es coherente en algunos casos, como en el edificio de Tecnológico Mecánico, donde la modulación de los pilares metálicos y las ventanas mantiene el ritmo de la fachada original. No obstante, en edificios como los de las escuelas de Farmacia o Ciencias Naturales, de líneas más formales, los cuartos pisos emergen en contraste, tanto por su materialidad como por su volumen, generando una notable diferencia con respecto al diseño original generando un resultado disonante.

A pesar de lo anterior, se logra mantener una proporción y distancia adecuada con la estructura preexistente, sin alterar significativamente el valor del inmueble. Esto podría considerarse una estrategia que respeta la autenticidad del bien patrimonial. Asimismo, se trata de estructuras reversibles, que pueden ser removibles o intervenidas en su color lo que se presenta como una línea de investigación interesante a explorar.

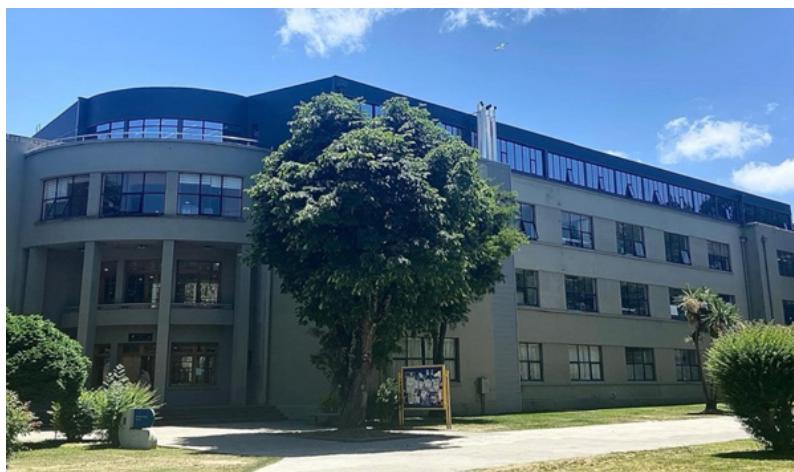
**Figura 2**

Las últimas ampliaciones sobre pisos superiores aparecen como propuestas por contraste. Un ejemplo es el caso del cuarto piso del bloque 2 de Química del año 2023 (Figura 2), proyectado por el arquitecto Alexander Bustos. En comunicación con el arquitecto, Bustos indica que:

Vista ampliación cuarto piso bloque 2, edificio de Ciencias Químicas

Si bien esta ampliación considera criterios de autenticidad al respetar la esencia del bien, respecto a la mínima intervención hubiese sido oportuno una reflexión proyectual más profunda, particularmente en lo referente al diseño y a la selección de materialidades. Estos aspectos podrían haberse abordado con mayor sensibilidad y coherencia respecto al lenguaje arquitectónico del conjunto preexistente.

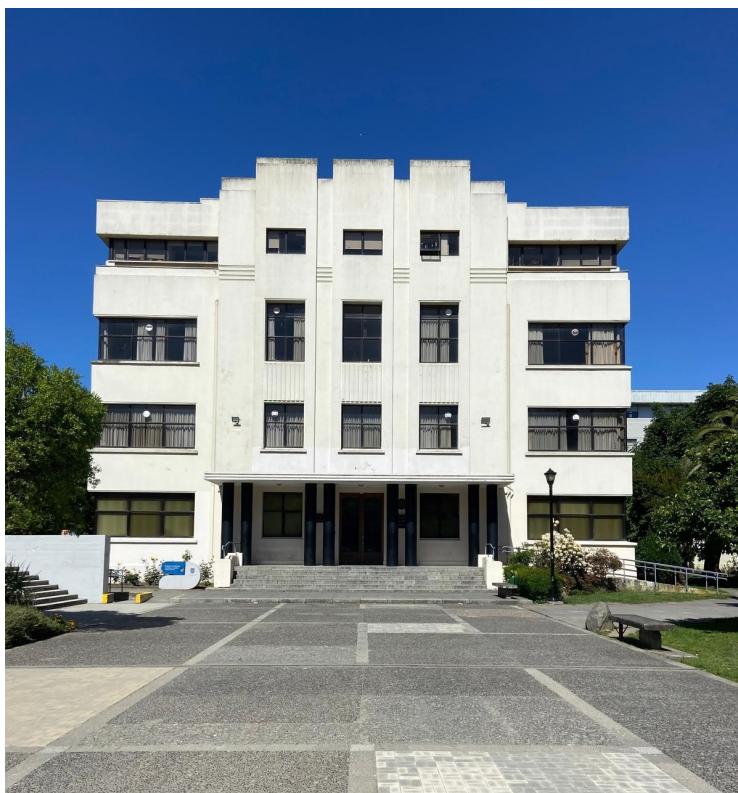
**Figura 3**  
Vista fachada principal edificio de Ciencias Jurídicas

En consecuencia, tanto el color como las proporciones de la ampliación se integran de manera armónica con el conjunto original. Aunque en su momento la intervención buscó poner en valor la autenticidad del inmueble, en la actualidad podría considerarse un falso histórico, ya que distorsiona la historia y la identidad del edificio, generando confusión entre los elementos originales y los añadidos. Además, la utilización de materiales y técnicas diferentes puede evidenciar un grado distinto de deterioro con el tiempo (Figura 3).

Dentro de esta tipología, el cuarto piso del edificio de Ciencias Jurídicas se presenta como un caso en el que el arquitecto Rudolphy, quien había estado desarrollando ampliaciones con marcos metálicos a la vista, modifica este estilo y proyecta una ampliación que se adapta al lenguaje arquitectónico del edificio. Para la época de intervención, puede interpretarse como una decisión del arquitecto el evitar que el nuevo piso añadido se diferenciara de lo preexistente, posiblemente reconociendo el valor arquitectónico del inmueble y proponiendo una fusión entre lo nuevo y lo preexistente.

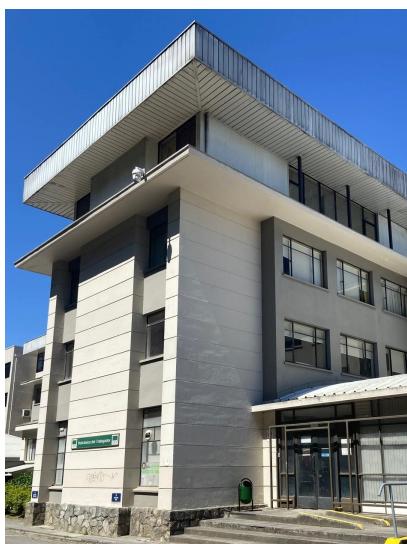
**Figura 4**

Aunque estas ampliaciones expandieron considerablemente las capacidades del campus y brindaron una nueva perspectiva al conjunto, algunas de ellas han resultado ser intervenciones desafortunadas, debido a su falta de coherencia y su escaso valor arquitectónico en comparación con lo preexistente, tanto en diseño como en materialidad constructiva. Un ejemplo de esto es el cuarto piso del edificio del ex Hogar Universitario, hoy convertido en un edificio administrativo, cuya ampliación refleja dos momentos distintos en el edificio, restando valor al inmueble. La ligereza y el lenguaje formal de la estructura original contrastan de manera abrupta con un volumen de masa desproporcionada y de escaso valor constructivo que rechaza la preexistencia como recurso para resignificar el edificio (Ver Figura 4 y 5).

Vista ampliación cuarto piso edificio Virginio Gómez, ex hogar Universitario

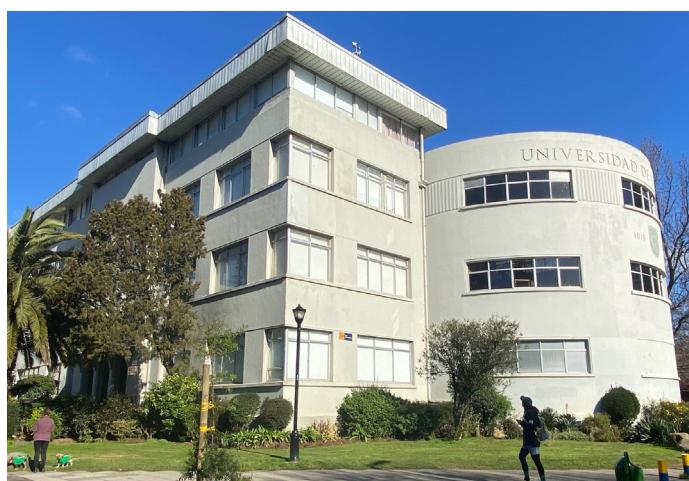
**Figura 5**

Vista ampliación cuarto piso edificio de Humanidades y Artes, ex Lenguas

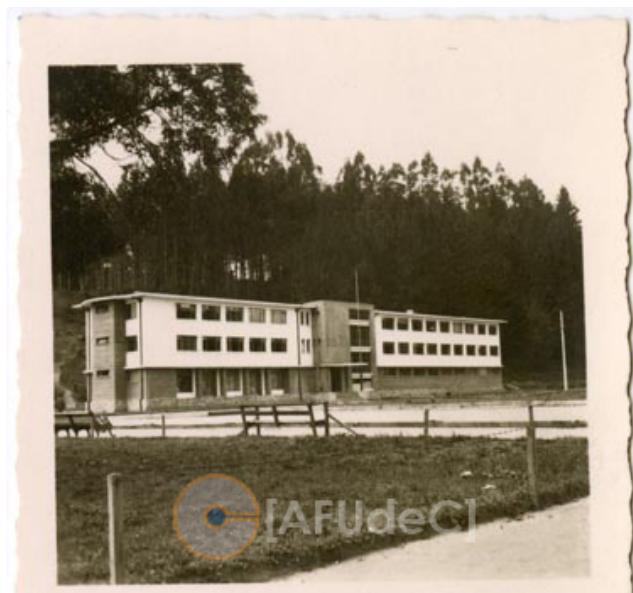
**Figura 6**

Como ejemplo de una intervención desafortunada, se puede citar la ampliación del edificio del ex Hogar Universitario, una obra de los arquitectos Mario Recordón Burnier y Edwin Weil Wolke, ambos premiados con el Premio Nacional de Arquitectura en 1987 y 1981, respectivamente. El edificio, terminado en 1953, constaba de tres niveles destinados a hogar estudiantil, con un programa que incluía habitaciones, comedores y espacios de estar. Su diseño, de líneas formales, tenía un zócalo revestido en piedra y ventanales corridos en su primer nivel, además de aleros curvos en sus extremos, un detalle que todavía se observa en su fachada norte (ver Figura 6).

Vista edificio Hogar Universitario, actual Virginio Gómez

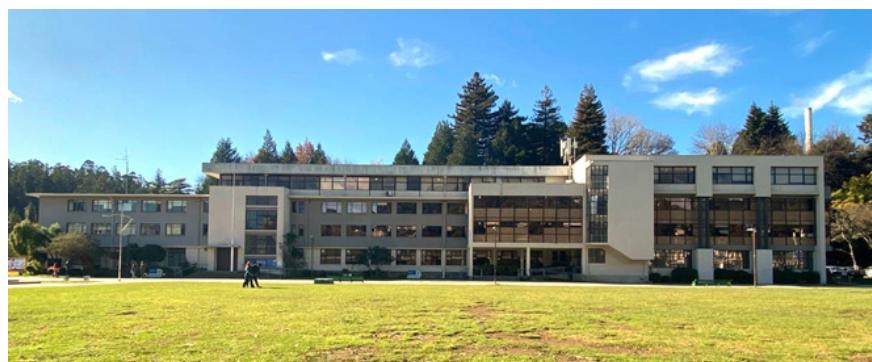
**Figura 7**

Durante la década de 1990, la rectoría de entonces decidió trasladar la administración central universitaria desde el centro de la ciudad hacia el campus. La opción elegida para ello fue la ampliación del edificio, que ya albergaba las oficinas de los servicios estudiantiles. Este proyecto, a cargo del arquitecto Gonzalo Rudolphy, consistió en añadir un nuevo volumen de cuatro niveles al edificio existente y en incorporar un cuarto piso al edificio original, lo que resultó en la desaparición de su estructura original y causó un daño patrimonial irreparable (ver Figura 7).

Vista actual, fachada sur edificio Virginio Gómez, (ex Hogar Universitario)

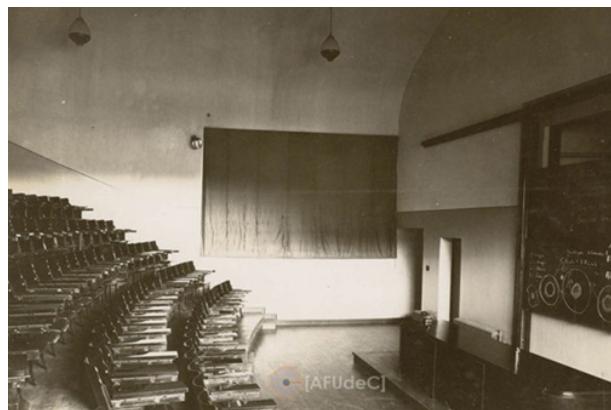
**Figura 8**  
Vista auditorio original

Un ejemplo de rehabilitación patrimonial interesante entre estas recientes intervenciones es el auditorio Claudio Gay (ver Figura 8 y 9), ubicado en el edificio de Ciencias Naturales, cuya autorización fue valorada positivamente por el Consejo de Monumentos Nacionales. Este auditorio fue diseñado en 1932 por los arquitectos Ramón y Guillermo Infante y entregado para su uso dos años después. En su forma original, destaca por su imponente cúpula abovedada.

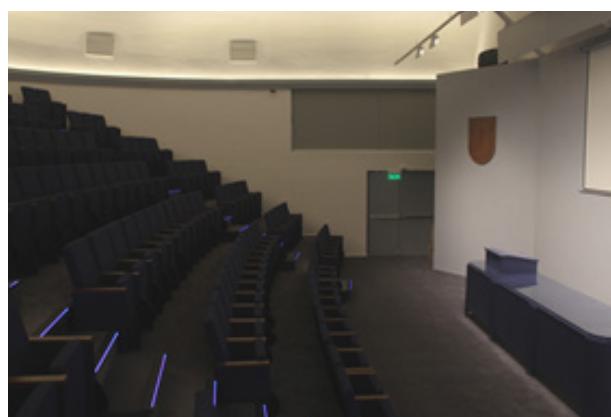
**Figura 9**  
Vista auditorio post proyecto de conservación 2024

La intervención resalta la singularidad espacial del auditorio, enfatizando la relación íntima entre el espectador y la majestuosa cúpula. Este elemento se despoja de adornos y se limpia cuidadosamente, dejando al descubierto su belleza original con sobriedad, iluminada por una luz tenue.

Los criterios de intervención priorizan la autenticidad, y mínima intervención, respetando los materiales y técnicas originales, evitando alteraciones históricas y garantizando la reversibilidad de los tratamientos, pero adaptándose a las necesidades actuales de uso, tanto tecnológicas como de accesibilidad.

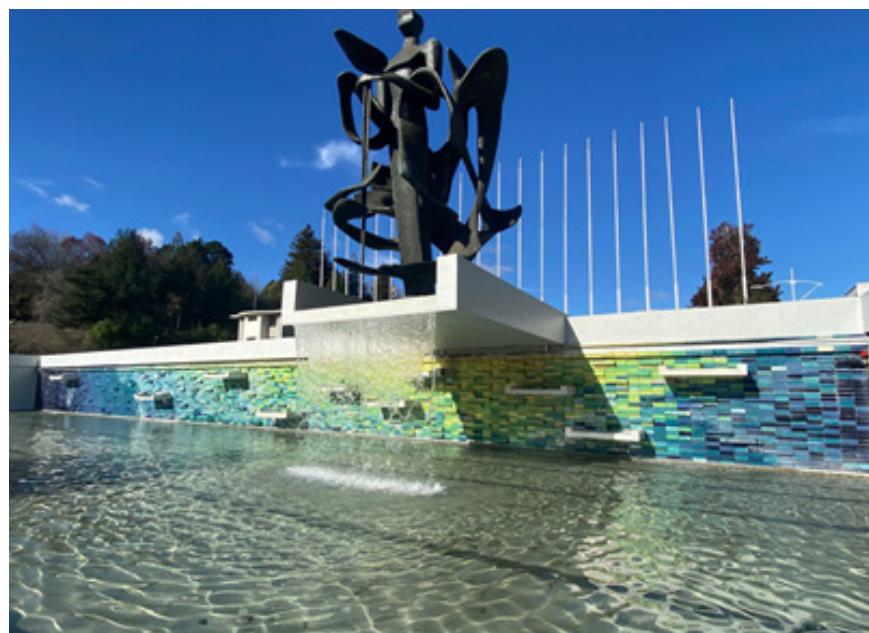
**Figura 10**  
*Mosaico muro de agua Foro Abierto*

Siguiendo los mismos criterios, destacan también el proyecto de Conservación de la plaza hundida del foro abierto, que pone en valor los elementos originales del Foro Abierto (ver Figura 10), evitando caer en una reconstrucción falsa. Con el fin de respetar la autenticidad del monumento, la propuesta se centra en restituir la trama original de pavimentos del fondo del Espejo de Agua, utilizando una escala de grises para evitar añadir nuevos colores al conjunto y resaltar la función reflectante del mosaico.

El proceso de conservación se realizó con mínima intervención, limitándose a lo estrictamente necesario para evitar procedimientos invasivos, transformaciones erróneas y la pérdida de materiales originales. Este caso se presenta como una intervención paradigmática,
