Cambios morfológicos en el área histórica de la ciudad de Castro, y sus efectos en el paisaje urbano

Morphological changes in the historical area of the city of Castro, and their effects on the urban landscape

¹Juan Pablo Sánchez Vásquez, ²María Dolores Muñoz Rebolledo

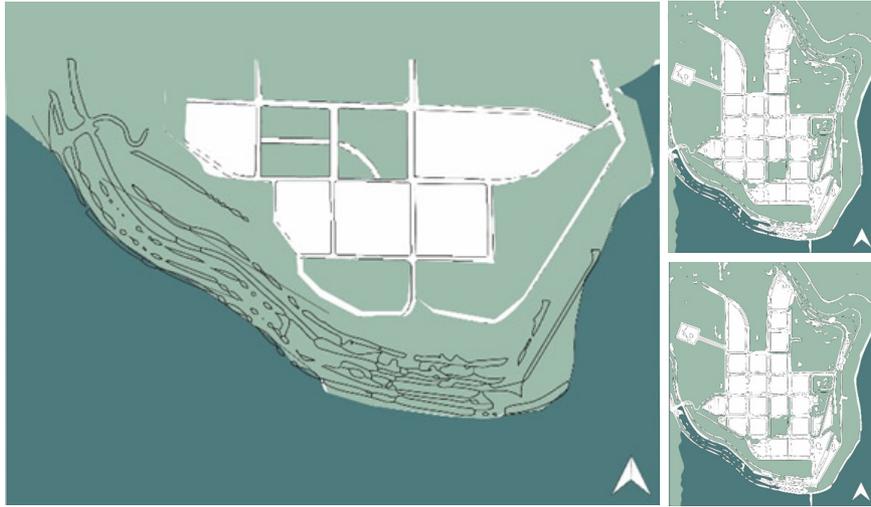
Figura 2.

Evolución y expansión de la ciudad de Castro desde el año 1643 a la actualidad, cambiando su trama original.

Mediante las fotografías históricas se pueden comparar los planos de la ciudad de Castro de los años 1643, 1937 y 2020. Es posible apreciar la expansión de la ciudad, adaptándose a la geografía del lugar, generando una nueva trama urbana y un irregular estilo de loteo, (Figura 2).

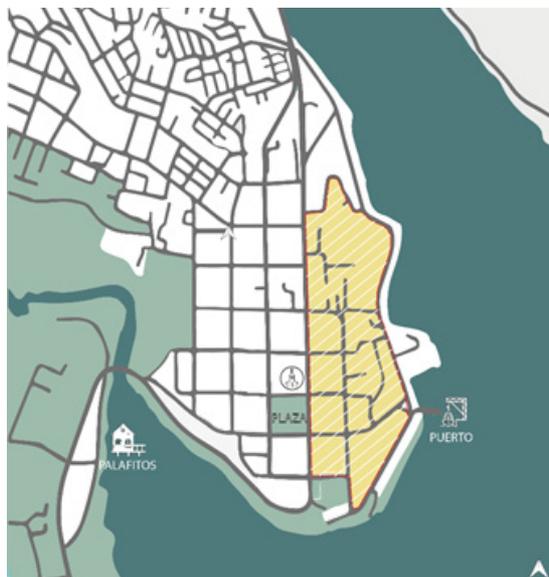
Figura 3.

Área de la ciudad afectada por el incendio.

En el año 1936, un incendio afectó prácticamente a toda la ciudad. (Figura 3). Según el material fotográfico, se puede inferir que el incendio estuvo focalizado en la plaza central de la ciudad y en las manzanas que la conectan con el puerto de la ciudad, involucrando el sector comercial, viviendas y vegetación. Un efecto visible de este desastre fue la utilización de hormigón armado y albañilería reforzada como materiales de construcción, técnicas utilizadas hasta el día de hoy.

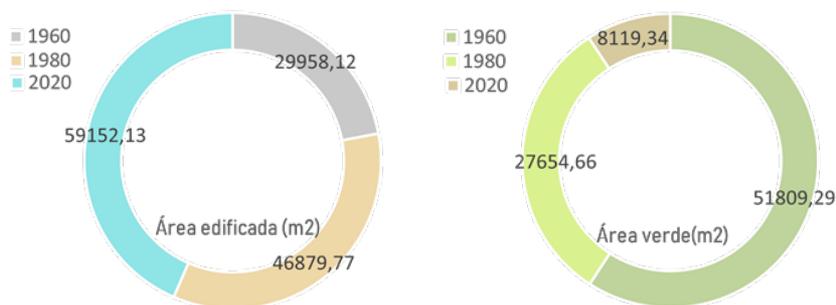
Figura 5.
Gráfico de densidad de edificación y presencia de vegetación a través de los años 1960, 1980 y 2020.

En el año 1960, las edificaciones ocupaban un 29,3% de la superficie de suelo en el área de estudio, parecía haber cierta intención al edificar, porque se construía básicamente en los bordes del predio, configurando vacíos para sus respectivos patios. (Figura 5). En el año 1980,

las edificaciones utilizaban un 39% de superficie de suelo del área de estudio, y, en la actualidad, las manzanas se encuentran densificadas en un 58%, conteniendo en su interior un porcentaje predominante de llenos por sobre los espacios vacíos; además, estos últimos sólo son espacios residuales.

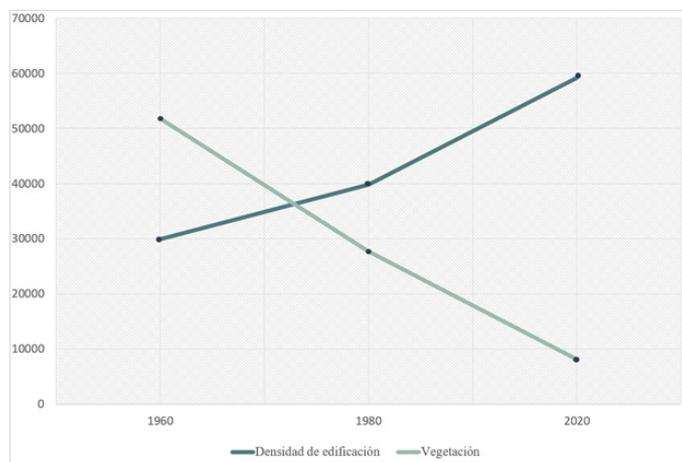
Figura 6.
Gráfico evolutivo de vegetación y densidad de edificación.

Otro aspecto a considerar es la presencia de vegetación, la cual disminuyó considerablemente a través del tiempo. En el año 1960, las áreas con presencia de vegetación ocupaban un 50,7% de la superficie de suelo urbano, porcentaje que fue disminuyendo gradualmente hasta 1980, cuando la vegetación abarcaba un 27% de superficie, (Figura 6).

Actualmente, el verde urbano está reducido a un escaso 7,9% porque los patios interiores desaparecieron casi en su totalidad. Se puede inferir que esta situación ocurre por el cambio en el uso de suelo, pasando de residencial a comercial, condición que afectó la estructura y morfología del espacio central de la ciudad.

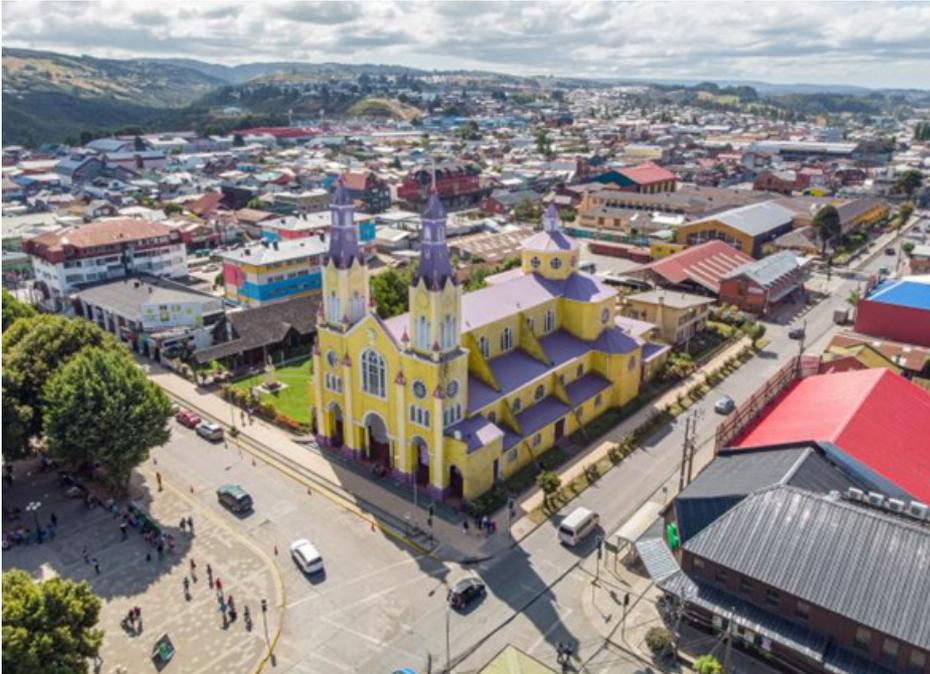
El principal hito del área de estudio es la catedral de la ciudad, ubicada estratégicamente frente a la Plaza de Armas, representando importancia y pertenencia. Se destaca por un diseño neogótico, adaptado a su estructura en madera, pero conservando la idea y morfología inicial, lo cual, al sumarle los colores llamativos de su fachada, generó un diseño innovador. Tal es su importancia, que se establecieron normativas legales para asegurar que los edificios de su contexto no sobrepasaran la altura del templo, brindándole de esta manera, una mayor jerarquía como elemento protagonista de la imagen y el paisaje urbano, (Figura 7).

Figura 7.
Iglesia de Castro como hito del paisaje urbano.

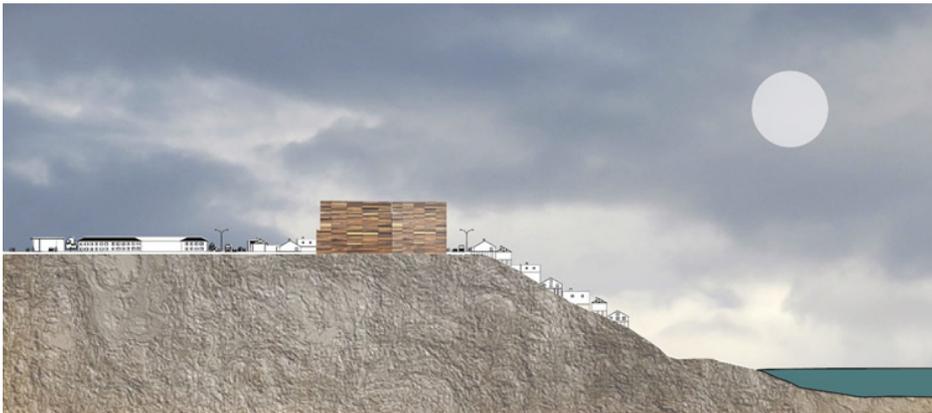
Figura 8.
Corte urbano, Mall de Castro y su contexto.

Desde el acceso principal del mall, se aprecia la diferencia de escala en relación con su contexto y las construcciones cercanas, de uso residencial y comercial. Además, se puede determinar que el volumen utiliza gran parte de la manzana, pero no se aporta de ninguna manera al espacio urbano público, ni tampoco se consideran los ejes vehiculares o

peatonales. Además, la calle de acceso también contiene el ingreso al estacionamiento, generando problemas con el tránsito vehicular, debido a que es una vía de sólo seis metros de ancho que debe enfrentarse a la congestión de la zona céntrica.

Por otro lado, el acceso secundario por calle San Martín, se vincula directamente con la calle Serrano, correspondiente al acceso principal. Por ende, el flujo peatonal y vehicular desemboca en la Ruta 5, generando concentración de circulaciones y flujo vehicular en una trama vial que no está diseñada para ello. Esta situación muestra que el Mall de Castro ocasionó un impacto negativo a nivel funcional y también respecto al paisaje urbano, imponiéndose a elementos que tradicionalmente han sido representativos de la cultura, historia y costumbres de Castro, (Figura 8).

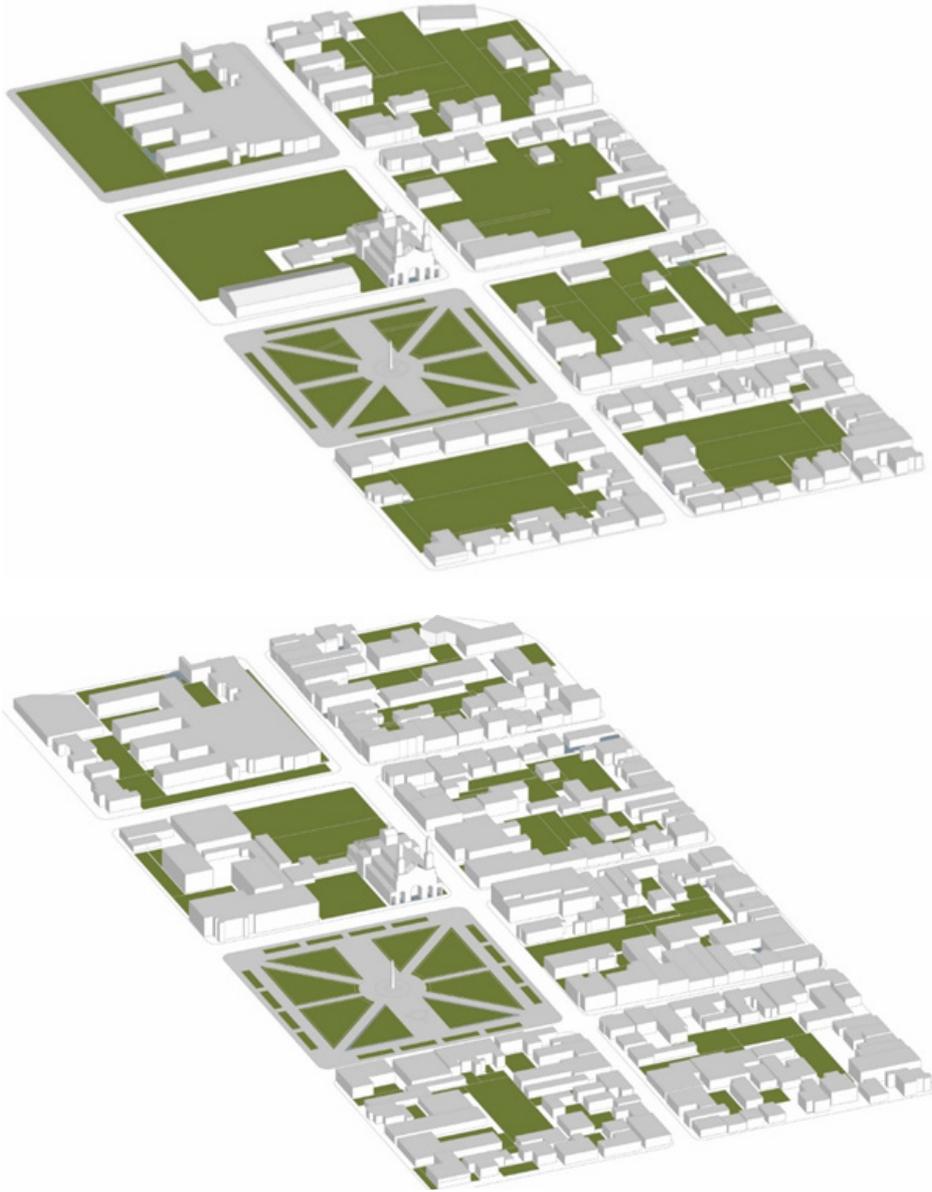
Figura 9.

Levantamiento tridimensional del centro histórico en el año 1960 y en el año 1980, ya densificado.

En primer lugar, fue posible identificar los cambios propiciados por desastres naturales que, en el caso de Castro, se relacionan con el incendio de 1936 y el terremoto de 1960, (Figura 9); dos desastres que dañaron a extensos sectores urbanos. Las principales consecuencias de ambas catástrofes fueron la reconstrucción de edificaciones dañadas,

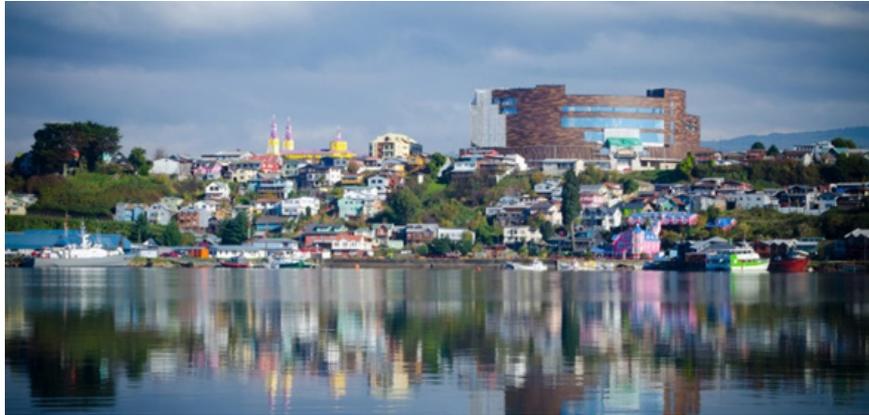
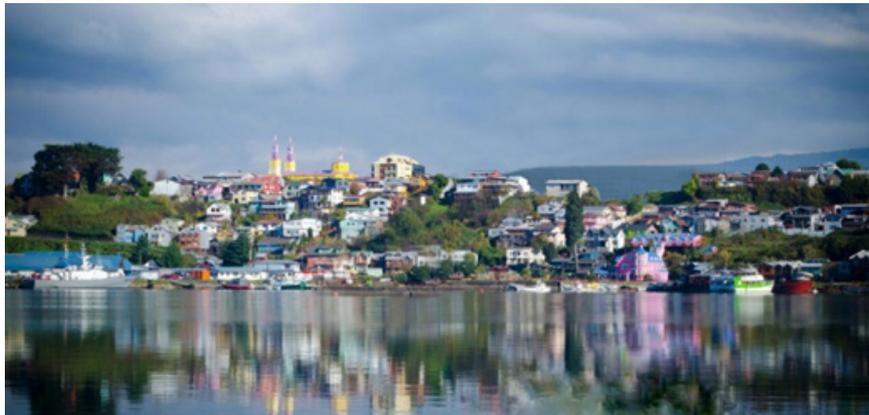
Figura 10.

Paisaje de Castro intervenido y sin la presencia del Mall, a partir de fotografía recuperada.

En la comparación anterior es posible observar el relieve de la ciudad sin la figura del Mall. Se destaca la naturaleza y las condiciones geográficas;

los cerros y los grandes parches de vegetación. Si bien Castro se fue densificando y perdiendo parte de su arborización, continuaron siendo reconocibles sus elementos fundamentales porque se conservó el hito principal de la ciudad y el protagonista visual del paisaje, que es la connotada Iglesia San Francisco, razón por la cual los habitantes de Castro sienten arraigo y pertenencia hacia ella.

Por su parte, en la segunda imagen se aprecia la importancia visual que adquiere el Mall de Castro dentro del paisaje urbano de la ciudad, debido a que nunca se había construido una edificación de su magnitud, situación que trae consigo una diferencia drástica en cuanto a las proporciones del volumen del centro comercial respecto de las edificaciones que constituyen su contexto. En este caso, se afectan cualidades del paisaje urbano como la forma y volumetría predominante en las principales construcciones, su materialidad y texturas, asimismo, se influye negativamente en el contexto definido tradicionalmente por el puerto y archipiélago Al respecto, Pastor (2018) menciona dentro de los valores arquitectónicos de Castro, la materialidad de edificación y el bordemar. En cuanto al material, hace referencia a la madera nativa de uso constructivo y decorativo, utilizada y trabajada por sus mismos habitantes, y el bordemar, acuñado a la propia Isla como un vínculo entre lo construido y lo natural, rescatando los palafitos como respuesta adecuada ante esta cosmovisión.
